*Nieuwsbrief monumentenzorg,
archeologie en bouwhistorie in de gemeente Zutphen*

December 2005, nr. 12

Het huis De Rode Toren

Lange Hofstraat 26 en 28 te Zutphen

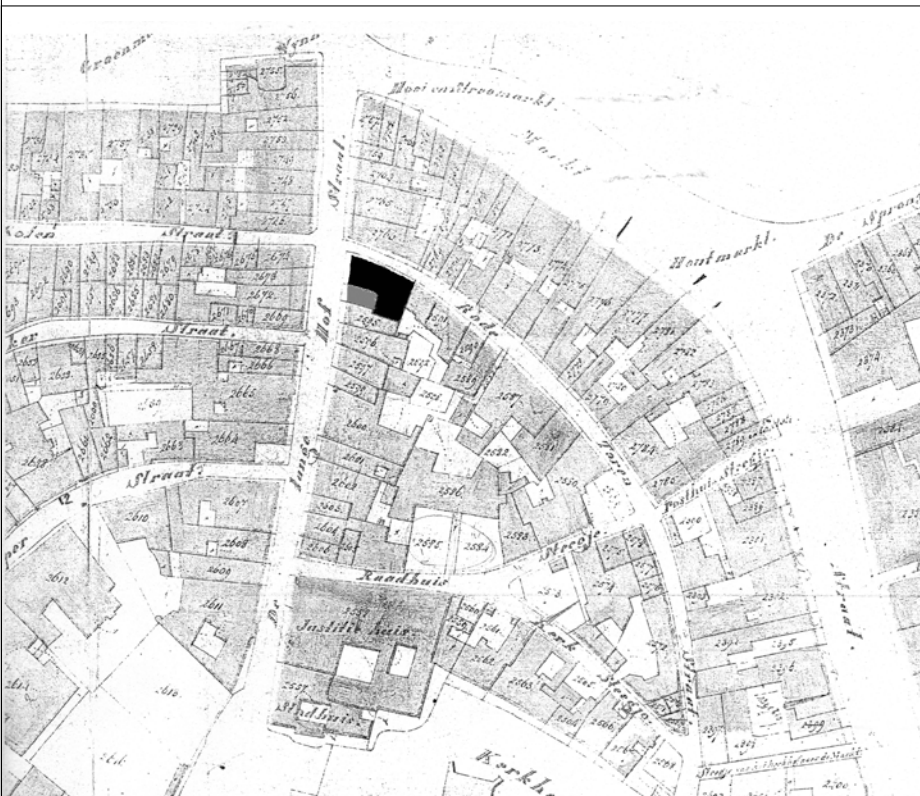
▲ Lange Hofstraat 26 en 28 op de hoek met de Rodetorenstraat in 1832. Nummer 26 rechts van nummer 28.

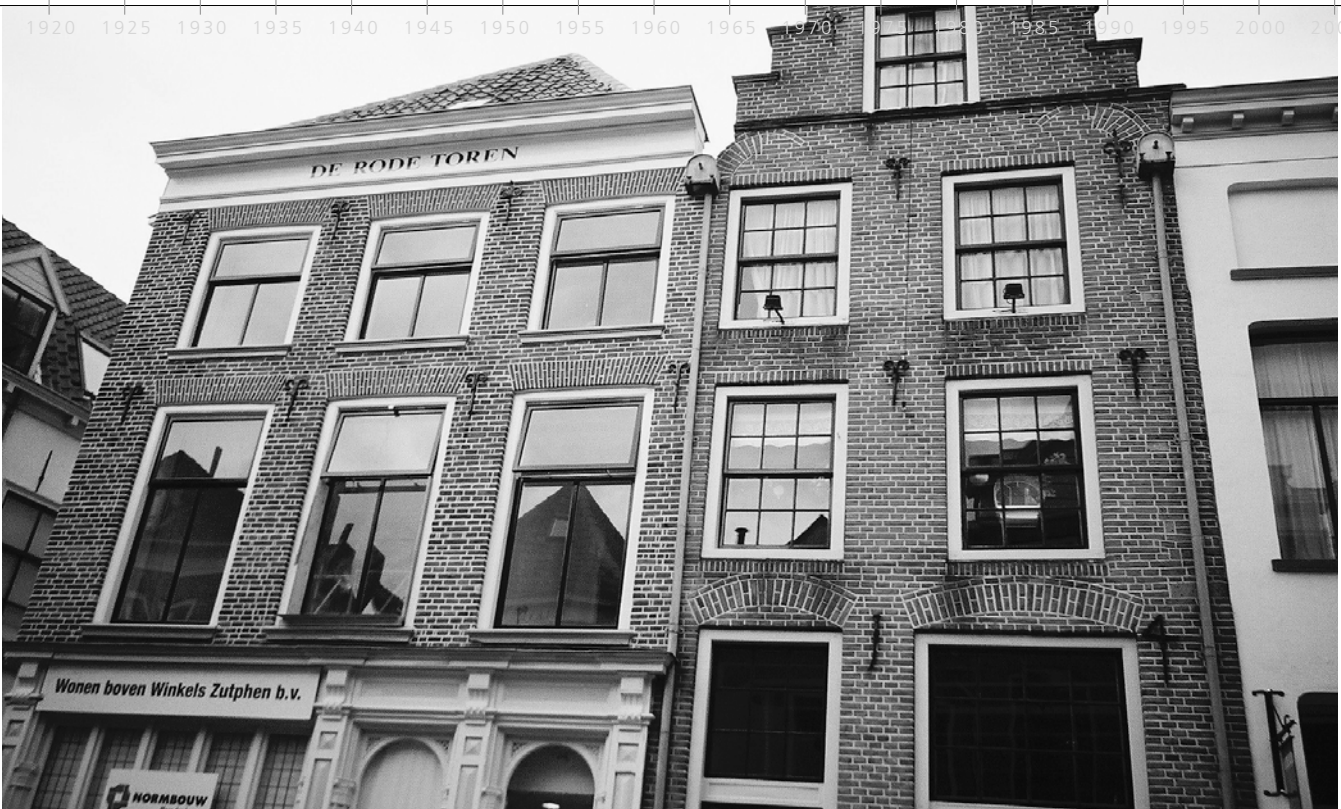
▲ **De gezamenlijke gevel aan de Lange Hofstraat. De aanwezige muurankers maken duidelijk dat het één casco betreft. De centrale regenpijp verhult enigszins dat het metselwerk gewoon doorloopt.**

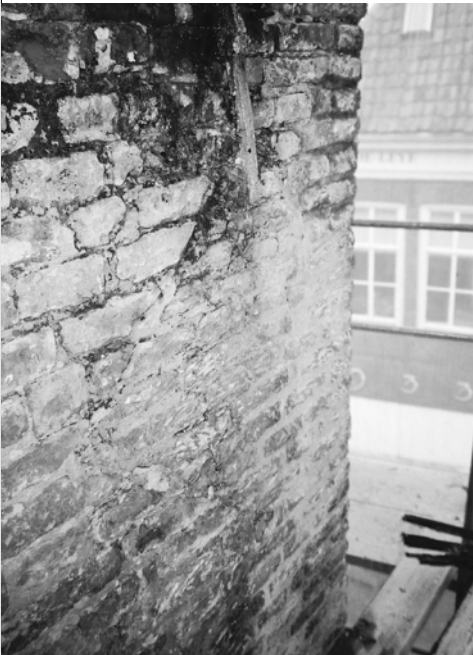
◀ **De haaietand inkassing van de voorgevel in de bestaande zijgevel. Duidelijk is het verschil in metselwerk te zien.**

In combinatie met de haaietand-inkassingen lijkt het vrijwel zeker dat het vernieuwen van de gevel niet op zichzelf staat, maar een onderdeel van een omvangrijkere verbouwing is geweest, waarbij voor de voorgevel meer verzorgd werk is toegepast. Uit bestudering van de zijgevel kon op alle niveau's, maar met name op de tweede verdieping een duidelijke overgang worden waargenomen naar het oudere metselwerk⁷.

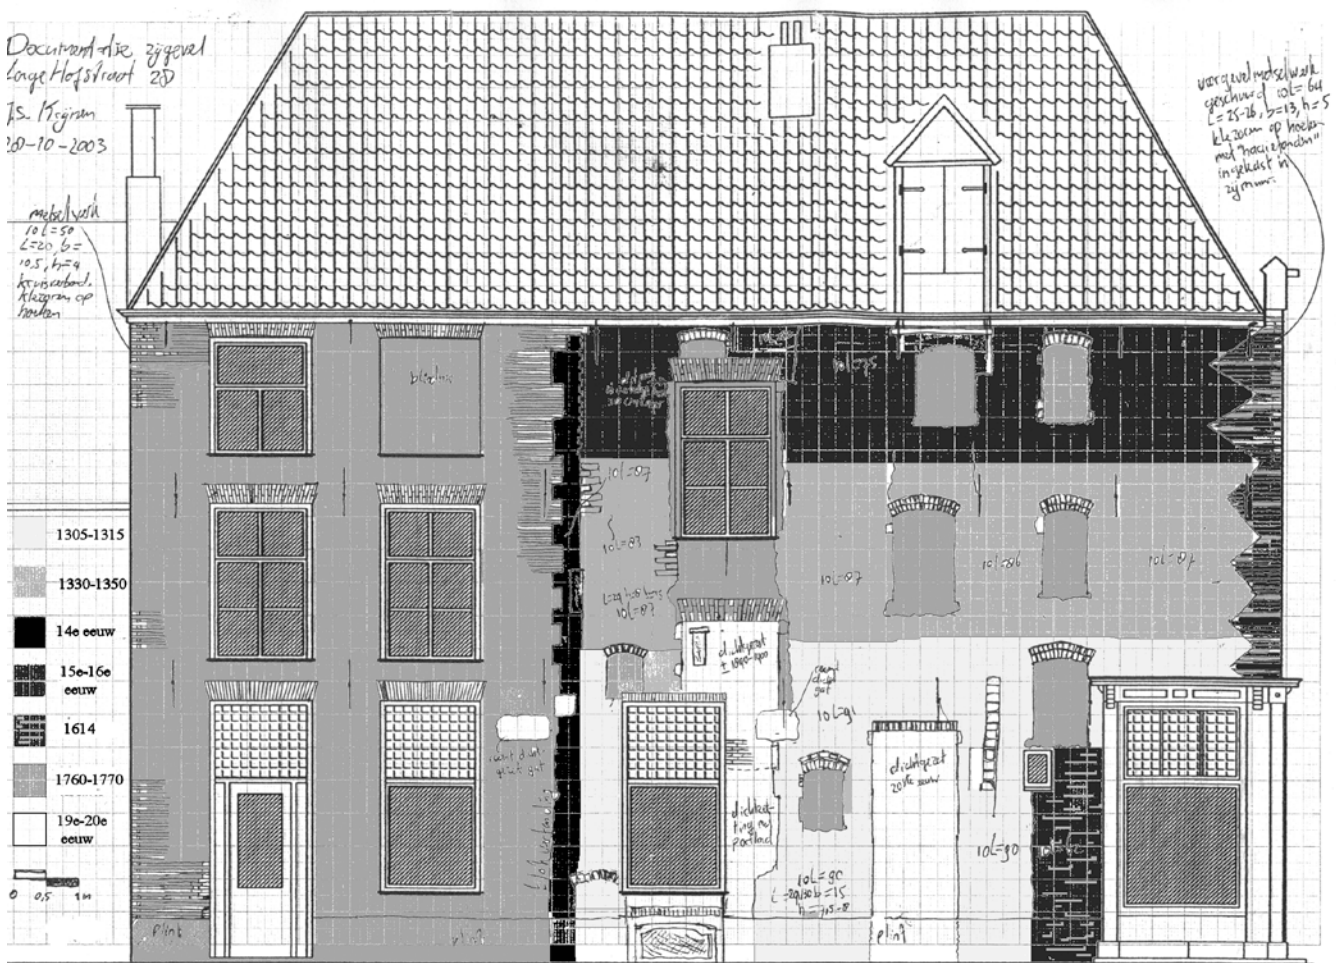
▲ **Documentatietekening na opmeting op de steiger. Opvallend zijn de twee ophogingen van het hoofdhuis met de kleine vensters en de met haaietanden ingekaste voorgevel aan de Lange Hofstraat.**

tatie van de muur. Uit het onderzoek op de steiger bleek dat de gevel tot en met de eerste verdieping in grote lijnen nog geheel uit de veertiende eeuw dateert. Het metselwerk is hier vrij consequent gemetseld met een tienlagenmaat van 87 centimeter. Een deel op beganegrond-niveau is nog wat ouder en moet kort na een stadsbrand zijn gemetseld. Deze stadsbrand is op diverse plaatsen archeologisch aangetoond binnen de 9e-eeuwse ringwalburg en moet ergens tussen 1305 en 1310 hebben huisgehouden⁸. Het metselwerk van de gevel uit deze eerste baksteenfase na de brand telt hier voor tien baksteenlagen 90 á 91centimeter⁹.

Het rechterdeel van de gevel vertoont kleine, dichtgezette vensters waarvan een aantal behoren bij het veertiende-eeuwse muurwerk. Uit de plaatsing van de vensters blijkt dat het huis in die tijd andere verdiepniveaus kende dan in de zeventiende en achttiende eeuw.

Het metselwerk op het niveau van de tweede verdieping is van een kleiner baksteenformaat en behoort bij de laatste ophoging van het pand in de vijftiende of zestiende eeuw. Het metselwerk telt hier voor tien gemetselde baksteenlagen 75 centimeter. De vensters die toen zijn uitgespaard, wijken af van de veertiende-eeuwse vensters. Zijn deze voorzien van ontlastingsbogen met dubbele gebogen rollagen, de jongere exemplaren moeten het doen met een enkele gebogen rollaag. Voor deze vensters is afgezien van de kenmerkende laag plat gemetselde stenen bovenop de gebogen rollaag, die in Zutphen later werden toegepast, vooral in de zestiende en zeventiende eeuw.

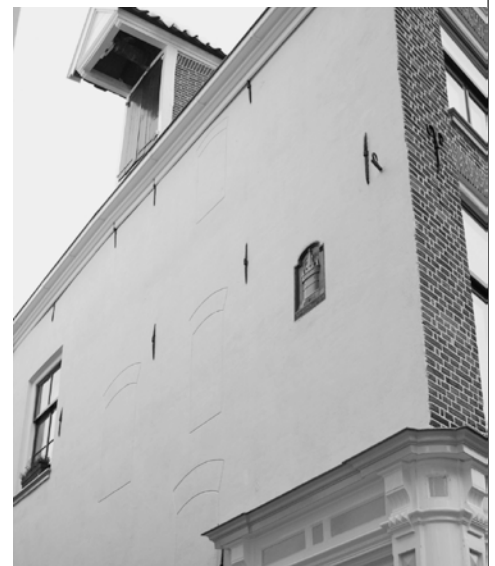
▲ Zijgevel aan de Rodetorenstraat met de herplaatste gevelsteen en de 14e-eeuwse vensters in het stucwerk aangegeven.

Bij de werkzaamheden in het interieur van het huis werd duidelijk dat de dichtgezette middeleeuwse vensters rechts in de gevel aan de Rodetorenstraat zeer waarschijnlijk zijn gedicht toen de grote achttiende-eeuwse verbouwing plaatsvond. Niet alleen werden toen de balklagen vernieuwd en op een ander niveau gelegd, ook werden nieuwe stookplaatsen noodzakelijk. Voor de vertrekken aan de Lange Hofstraatzijde zijn de bijbehorende rookkanalen ter plaatse van de dichtgezette oude vensters gesitueerd. De dagkanten van het venster op de eerste verdieping zijn achter de voorzetwanden nog aanwezig. De plaats van de zeventiende-eeuwse danwel oudere stookplaatsen is onduidelijk. De achttiende-eeuwse schouwen en rookkanalen werden rond 1900 weer verwijderd, toen een nieuw rookkanaal en schouw tegen de achterwand van de mooie kamer aan de straatzijde werd geplaatst. Zeer waarschijnlijk is dit moment ook aangegrepen om de twee bijbehorende schoorstenen voor en achter midden op de nok van het huis te verwijderen.

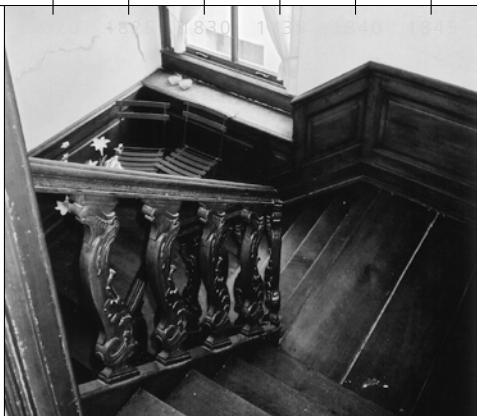
▲ **Overzicht van boven van het 18e-eeuwse trappenhuis met de twee bordessen en rijk gesneden balusters.**

Centraal in het huis is het prachtige trappenhuis gesitueerd. Dit dateert op grond van de rococovormen in de trapbalusters uit de periode 1760-1770. De trap heeft in eerste instantie haar aantrede gehad op de begane grond, samenhangend met een achttiende-eeuwse woonhuisindeling op die laag, maar werd vermoedelijk aan het eind van de negentiende aan de onderzijde ingekort om een winkeluimte mogelijk te maken. Deze wijziging hangt vrijwel zeker samen met de bouw van de winkelpui waarin behalve de winkeltogang ook een deur en nieuwe trapopgang ten behoeve van de bovenwoning werd opgenomen.

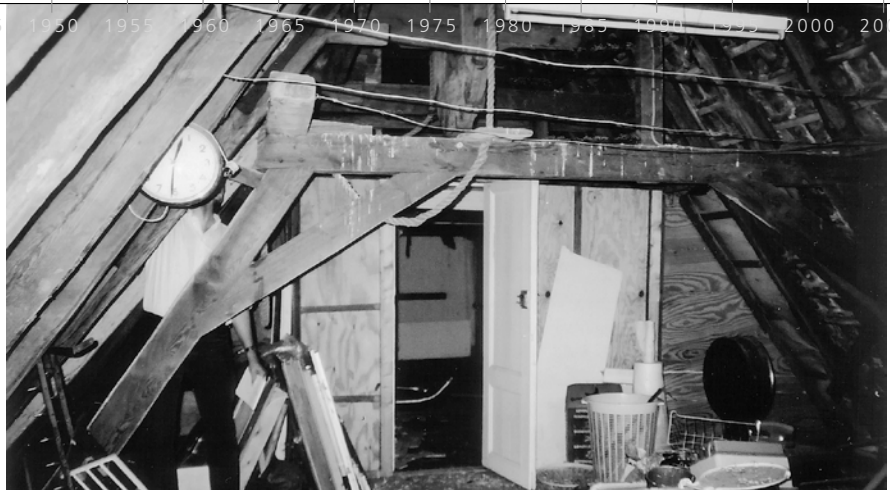
▲ Eén van de grenen schaarspanten op zolder. Bovenaan de foto is nog juist een deel van het hijsrad zichtbaar. Foto J.S. Krijnen – gemeente Zutphen

Op zolder is een kapconstructie te vinden met grenen dekbalkgebinten en eiken daksporen met haanhouten. De daksporen zijn in de nok met een toognagel verbonden, de haanhouten zijn halfhouts op de sporen gespijkerd. Zowel sporen als haanhouten zijn vanaf de straat oplopend genummerd door middel van telmerken aan de achterzijde van de sporenschouwen. De constructieve kenmerken voor de sporen wijzen meestal op een datering tussen de veertiende en zeventiende eeuw. Ten behoeve van een meer nauwkeurige datering van de daksporen is een dendrochronologisch onderzoek uitgevoerd, waaruit bleek dat diverse dakspo-

ren en haanhouten van de kap in de herfst/winter van 1612 en een deel in de herfst/winter van 1613 is gekapt, hetgeen aansluit op de gevelankers [16] "1" en "4" op de gevel van nummer 26. Diverse daksporen vertonen echter sporen van hergebruik, die niet te rijmen zijn met de huidige kapvorm. Het ging dan om bijna vierkant gezaagde eiken sporen met forse maten, 12x13 cm. Twee van deze hergebruikte sporen bleken dendrochronologisch te dateren rond 1330.
