ZUTPHEN

Mo **NUM** mentaal

*Nieuwsbrief monumentenzorg,
archeologie en bouwhistorie in de gemeente Zutphen*

Januari 2011, nr. 20

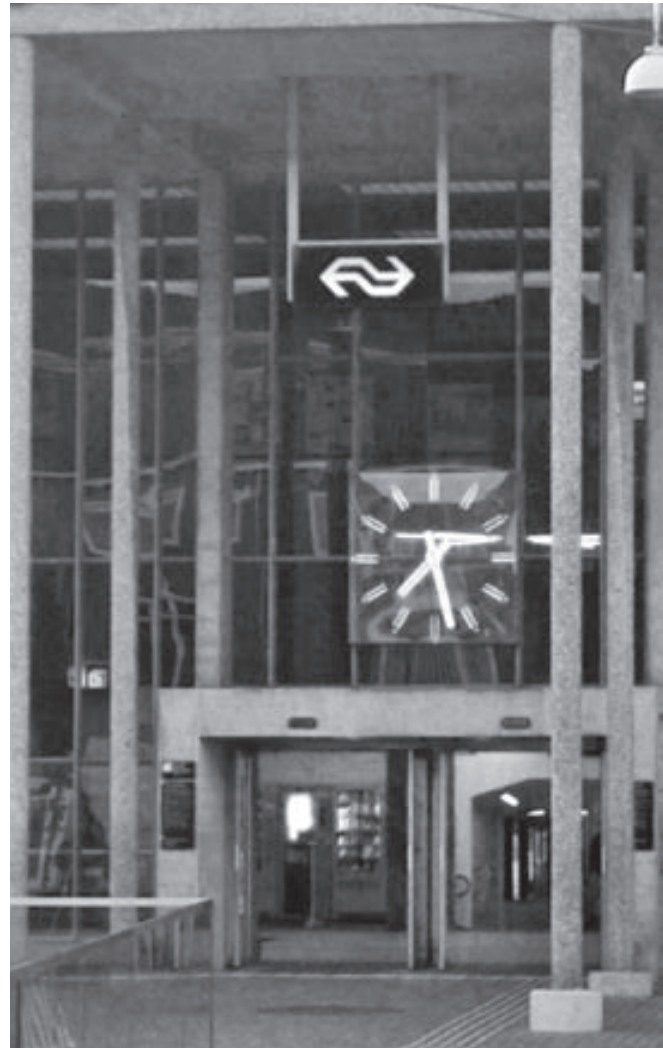
▲ Het vertrouwde beeld weer hersteld. Lampjes werden vervangen, wijzerring en wijzers kregen een nieuwe laagje goudverf.

Het oorspronkelijke uurwerk met een mechanische aandrijving is opengewerkt (transparant) en voorzien van fraaie vergulde dubbele "strepen". Ook de wijzers van het uurwerk zijn verguld. Het geheel is onderdeel van de oorspronkelijke opzet van architect H.G.J. Schelling uit 1952.

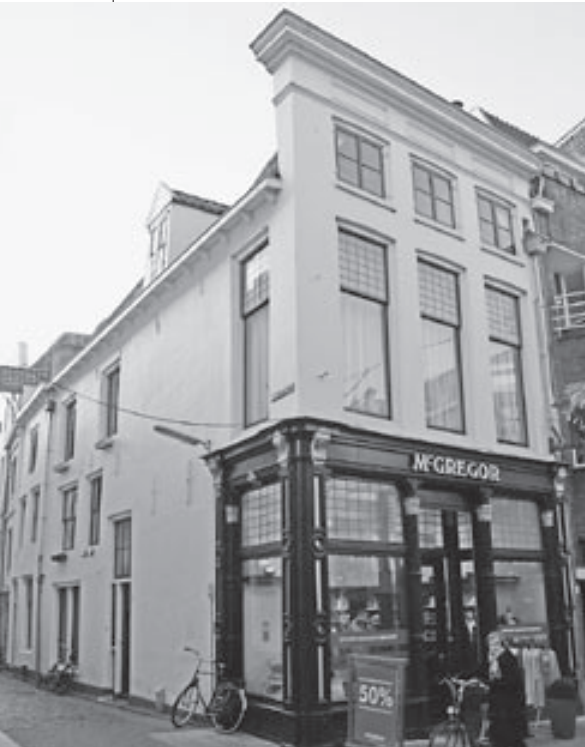
▲ Korte Hofstraat 3. Uit de positie van de vensters in de zijgevel aan de Heukestraat is de positie van de insteekverdieping aan de achterzijde af te lezen.

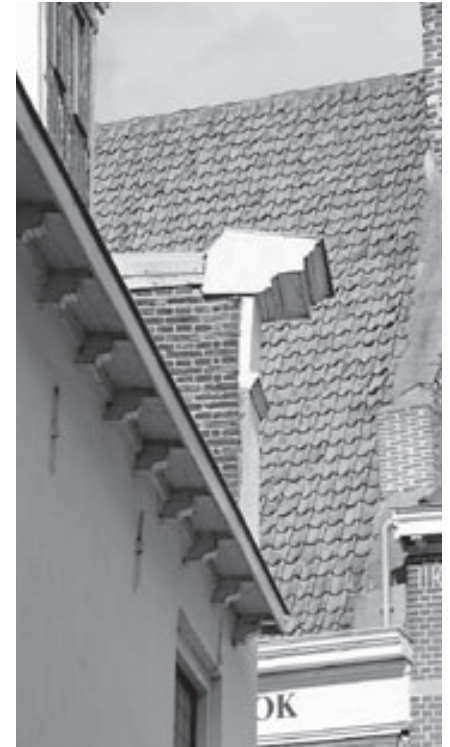
▲ De achterzijde van de lijstgevel vanuit de Heukestraat. Behouden gebleven eerste trede van een vermoedelijk 17e-eeuwse trapgevel met klezortjes als hoekverband.

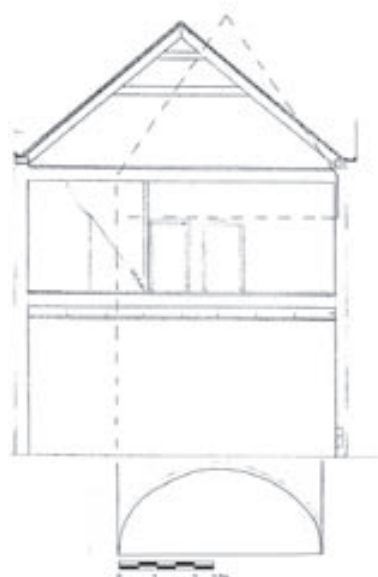
▲ Dwarsdoorsnede door Nieuwstad 20 met aangegeven de reconstructie van het rond 1850 gesloopte huis

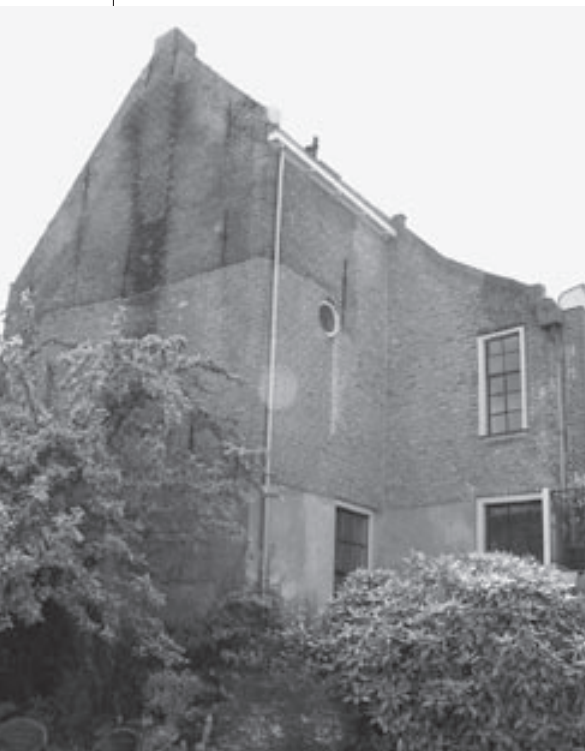
▲ Dwarsdoorsnede door Zaadmarkt 105. Achter de voorgevel staan twee oudere huizen met samengestelde, eiken balklagen en eiken kapconstructies.

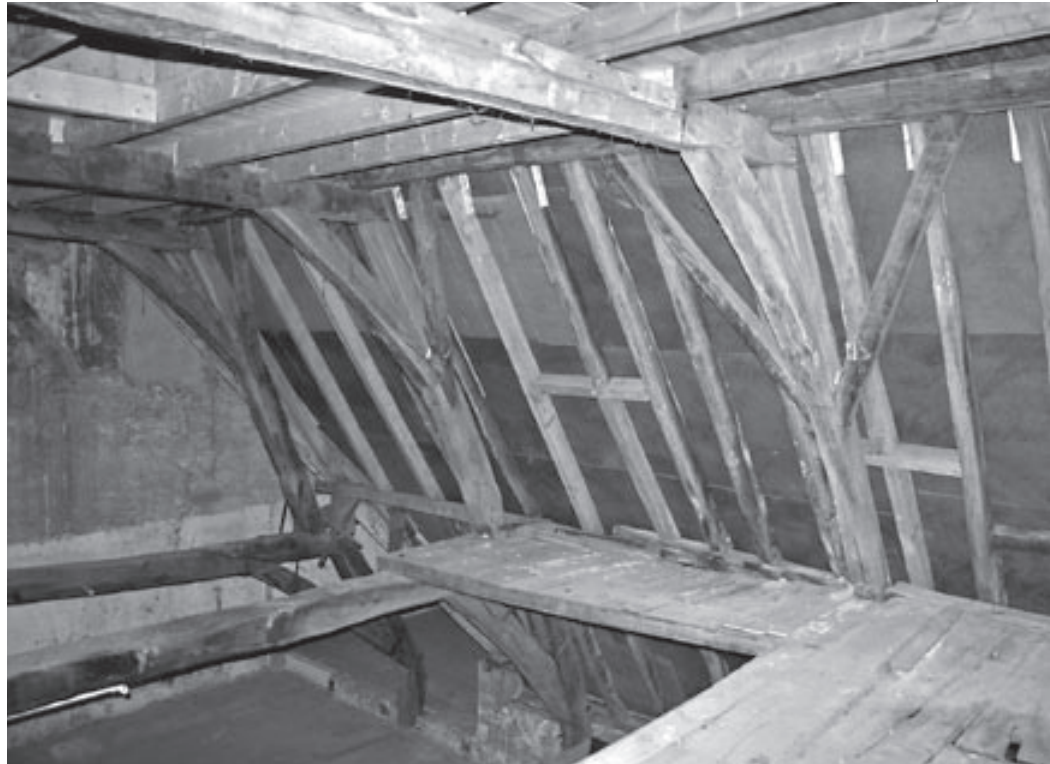
▲ De eiken kapconstructie met gestapelde gebinten met gekromde spantbenen beneden en rechte spantbenen boven.

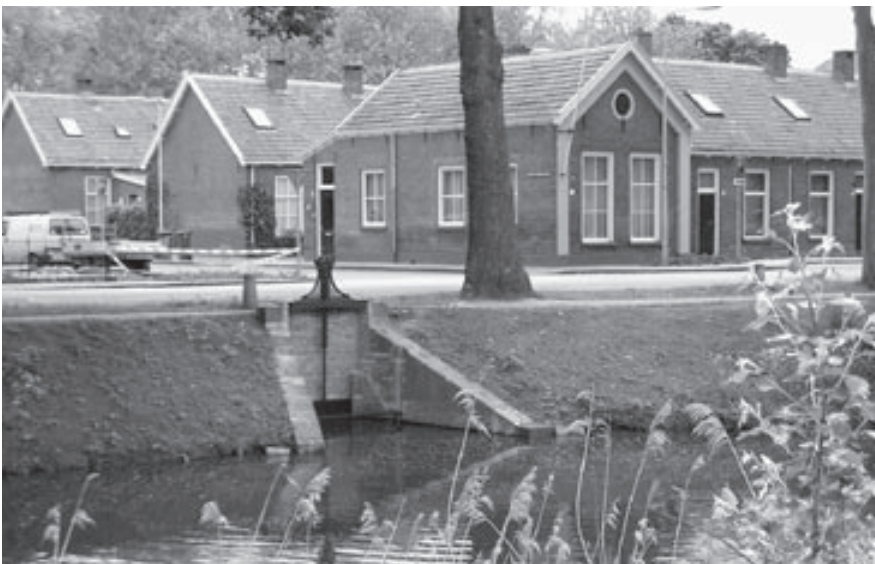
Directe aanleiding voor de werkzaamheden was de zorgwekkende toestand van het sluisje. De fundering van eiken planken, palen en kespens was nog goed, maar door de gronddruk van het talud van de Rijkshage waren de keermuren in slechte staat. Door vorst en inwerking van water was het voegwerk slecht. Ook een hoekblok van het sluisje was volledig verweerd. Bovenal was de stuw feitelijk een functioneel rudiment, want er kon geen water meer door de stuw en de heul – het gemetselde tunneltje tussen de Binnen-gracht en de Berkel dat dient om de gracht te kunnen spuien met vers Berkelwater - onder de weg lag vol slib en puin.

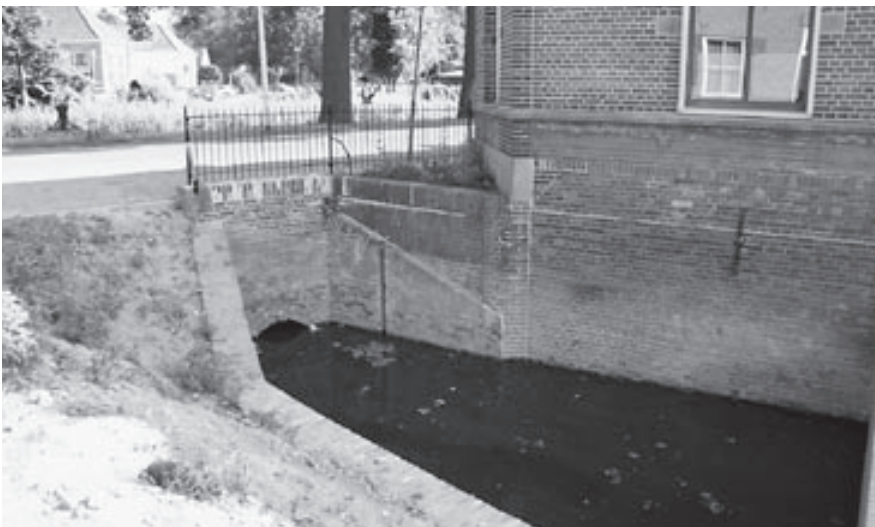
Basis van het restauratieplan van Lammerts was het herstel van de watervoerende functie. In een interview met de bovenstaande auteur heeft hij de restauratie in detail toegelicht. Allereerst is er gewerkt aan het bouwkundig slechte metselwerk van de vleugel keermuren, de opvallendste en meest oorspronkelijke delen van de stuw.

Er is voorzichtig omgegaan met dit oorspronkelijke materiaal. In plaats van sloop en herbouw met de oude stenen is het muurwerk in blokken gezaagd en op liggers gezet. Achter de oorspronkelijke positie van de gemetselde keermuur is een betonnen keermuur gemaakt. Een bijzondere vondst bij deze werkzaamheden was de walbeschoeiing van het Berkel talud. Deze bestond uit een aantal oude grafstenen. Na restauratie van scheuren en het voegwerk in de blokken metselwerk zijn deze weer op hun oorspronkelijke positie

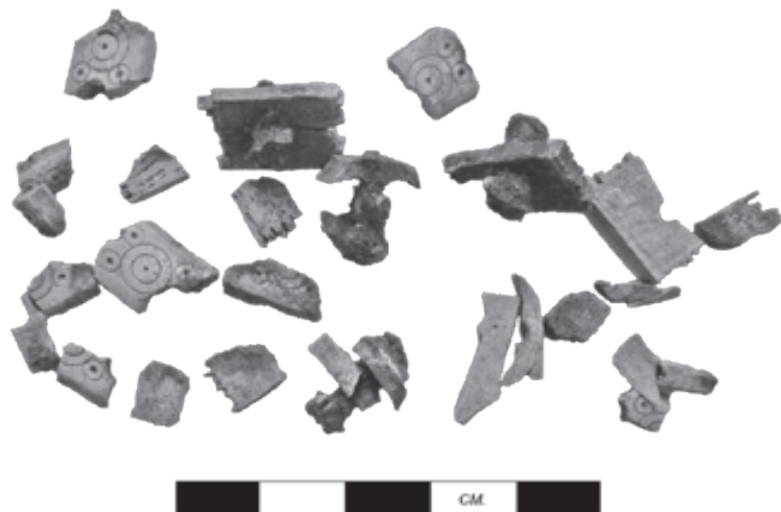
▲ **Figuur 1: Kam uit crematiegrav Laaksche Veld, 4^e eeuw na Christus (OOY98-3439). Collectie: gemeente Zutphen. Foto: Marloes Rijkelijkhuisen.**

hielden, zijn echter nog duidelijk te zien (Fig. 1). Samengestelde kammen werden vanaf de laat-Romeinse tijd vervaardigd tot ver in de middeleeuwen. De meest gebruikte grondstof hiervoor was gewei. Gewei heeft als belangrijke eigenschap dat het flexibel is en erg geschikt is om werktuigen van te maken. Pas later, toen er waarschijnlijk een tekort aan gewei optrad, ging men sporadisch over tot het gebruik van bot. Samengestelde kammen bestonden in meerdere vormen en met verschillende decoraties. Een voorbeeld van een dergelijke kam is te zien in Fig. 2. Deze kam is gevonden in de terp Ferwerd en is aanwezig in de collectie van het Rijksmuseum van Oudheden te Leiden.

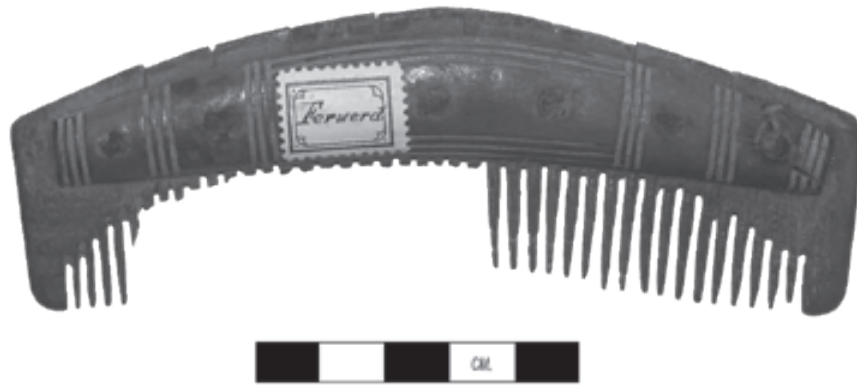
▲ **Figuur 2. Samengestelde kam van gewei uit de terp Ferwerd.**

Samengestelde kammen bestonden uit vele stukjes gewei. Men maakte kleine dunne plaatjes gewei die naast elkaar gelegd werden. Vervolgens nam men twee lange stukken gewei (dekplaten) waartussen de plaatjes aan één zijde vastgezet werden. De dekplaten werden vastgezet met metalen nagels. De tanden werden gezaagd, nadat de plaatjes vastgezet waren. Het is immers

eenvoudiger om op deze manier de tanden te zagen in plaats van in elk plaatje apart. De tanden werden hierna bijgewerkt en gepunt. Ten slotte bracht men de decoratie aan, bestaande uit lijnen en/of puntcirkels (Galloway & Newcomer 1981). De fabricage van een dergelijke kam is een tijdrovend proces en lijkt vereenvoudigd te kunnen worden door een kam uit één stuk in de lengterichting van een geweistang te zagen. De ambachtslieden waren echter bekend met de eigenschappen van gewei en wisten dat gewei sterker is in de lengterichting en de tanden in deze richting gezaagd moesten worden. De breedte van een geweistang is echter beperkt, dus moest men meerdere plaatjes naast elkaar leggen om een grote kam te verkrijgen (MacGregor & Currey 1983).

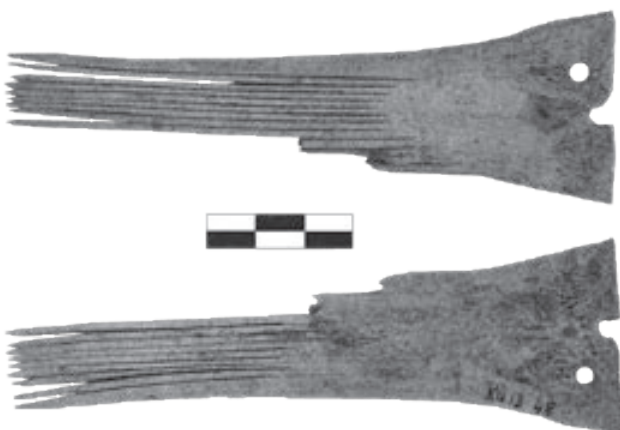
▲ **Figuur 3. Lange kam van bot gevonden in Kuiperstraat 13 (Ku13-48).**

De zogenaamde 'lange kammen' zijn gemaakt van bot zien er in vergelijking met de samengestelde kammen simpel uit en zijn eenvoudig te vervaardigen. Dit soort kammen wordt regelmatig aangetroffen in laatmiddeleeuwse contexten. In de binnenstad van Zutphen zijn twaalf lange kammen van bot door de auteur beschreven (Fig. 3). Het totaal opgegraven aantal kammen van dit type ligt iets hoger. Ze dateren allemaal uit de 13^e en 14^e eeuw. De lange kammen zijn uit de lengterichting van het bot gemaakt, omdat het bot in deze richting steviger is. Voor de vervaardiging van deze kammen werd uitslui-

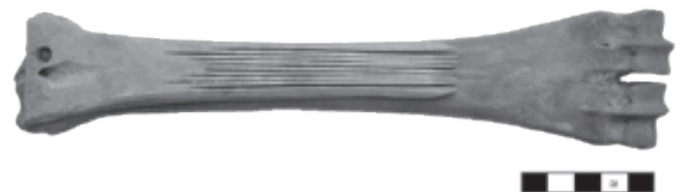
▲ **Figuur 4. Complete kam opgegraven in Amsterdam op een midden-voetsbeen. Collectie: Bureau Monumenten en Archeologie, afdeling Archeologie.**

tend gebruik gemaakt van middenhands- en middenvoetsbeenderen van runderen. Deze botten zijn bijzonder geschikt voor dit doel, vanwege de goede beschikbaarheid en de gunstige vorm. Middenhands- en middenvoetsbeenderen bevatten niet veel vlees en zijn te beschouwen als slachtafval, waardoor zij vaak in zijn geheel weggegooid werden. Bovendien hebben de botten een erg dikke schacht en een vrij rechte achterzijde. Meestal werd daarom de achterzijde gebruikt om kammen te vervaardigen. Soms werd ook de voorzijde gebruikt, maar dan moest er meer bewerking plaatsvinden. De kammen werden waarschijnlijk in vrijwel elke stad vervaardigd en het uiterlijk en de vervaardigingswijze van de kammen zijn identiek in elke plaats. In Fig. 4 is te zien welk deel er van het bot gebruikt werd voor de kammenfabricage. Deze kammen werden bijna nooit versierd en vaak is er een gat aan de bovenzijde gemaakt, misschien was deze bedoeld om te kam op te kunnen hangen. Ook de Zutphense kammen hebben vrijwel allemaal een gat.

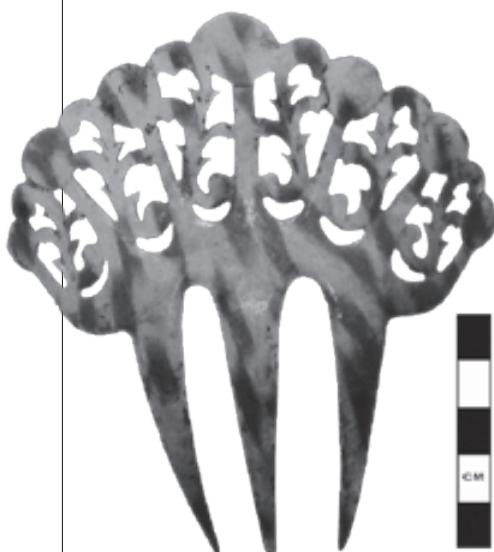
▲ **Figuur 8. Kam van kunststof uit de Dieserstraat (DS82-206-98).**
