*Nieuwsbrief monumentenzorg,
archeologie en bouwhistorie in de gemeente Zutphen*

MoNu mentaal

Januari 2005, nr. 10

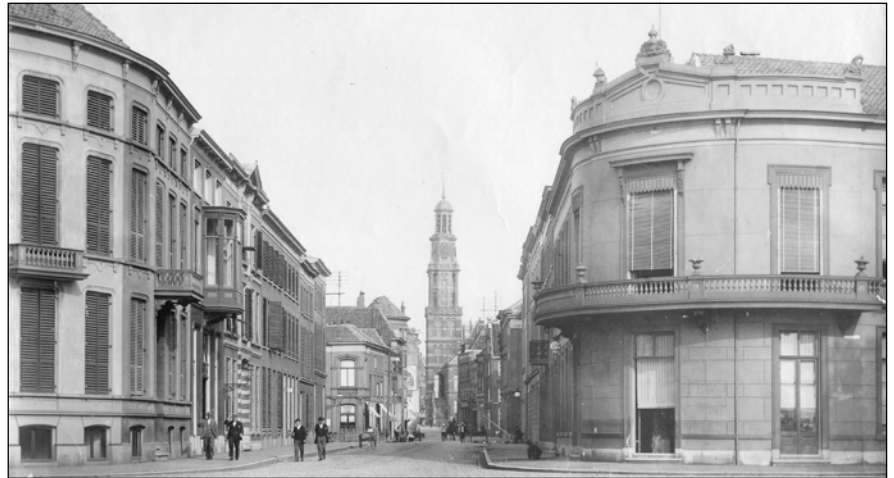
▲ Marspoortstraat 2 rond 1910. Het pand is dan in gebruik als Hotel Bellevue. De ornamenten zijn duidelijk herkenbaar. foto Stedelijke Musea Zutphen

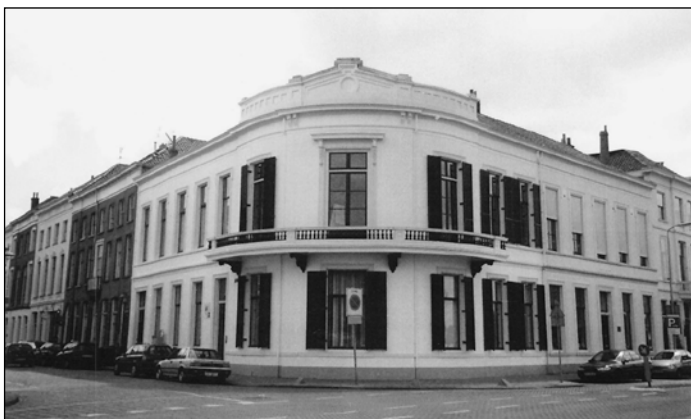
▲ Het pand voor en na herplaatsing van de gevelornamenten. foto's J.K. Blanksma - gemeente Zutphen

Voor de productie is gekozen voor Atelier Tolboom uit Leusden. Na een studie van de toegepaste vormen uit het midden van de 19^e eeuw, is aan de hand van oude foto's van het pand de nieuwe detaillering bepaald.

De kunstenaar, de heer Tolboom, is begonnen met het maken van de vormen in klei. Bij de vazen voor de balkonrand is gebruik gemaakt van een bestaande vaas, waarvan de deksel nog moest worden bijgemaakt. Deze kleivormen

zijn overgebracht naar de Firma Artiprex in De Meern, waar men hiervan gietmallen heeft gemaakt. Deze mallen zijn uiteindelijk gebruikt voor het gieten van de ornamenten van kunsthars. Aanvankelijk lag het in de bedoeling de elementen te maken van een goedkopere Jahn-gietbetonmortel. Bij nader inzien is toch hiervan afgestapt: kunsthars bleek niet alleen duurzamer; men kan hiermee ook fijnere details maken. Zutphen is nog wat mooier geworden! ■

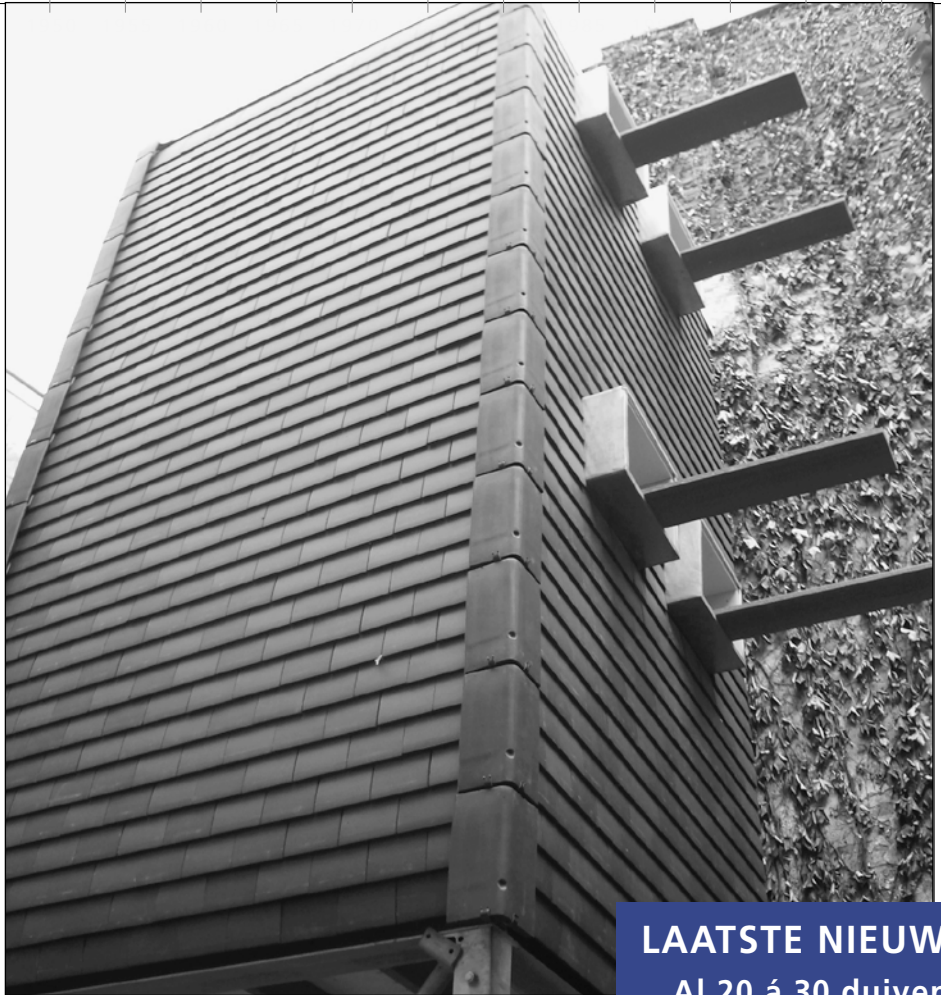
▲ De duiventil na de onthulling op 27 oktober j.l., op de binnenplaats achter Sprongstraat 1, mooi bekleed met daktegels. foto Johan Blanksma - gemeente Zutphen

De foto van de eerste collectieve duiventil, hangend boven de Sprongstraat in de touwen van de hijskraan, stond in oktober in de Stentor. Maar dat was nog maar de kale houten kist.

Het ontwerp is van Mas architecten (voorheen Tuns+Horsting Architecten); uitvoering Christiaans Bouwbedrijf. Beiden zijn tevens sponsors van het project.

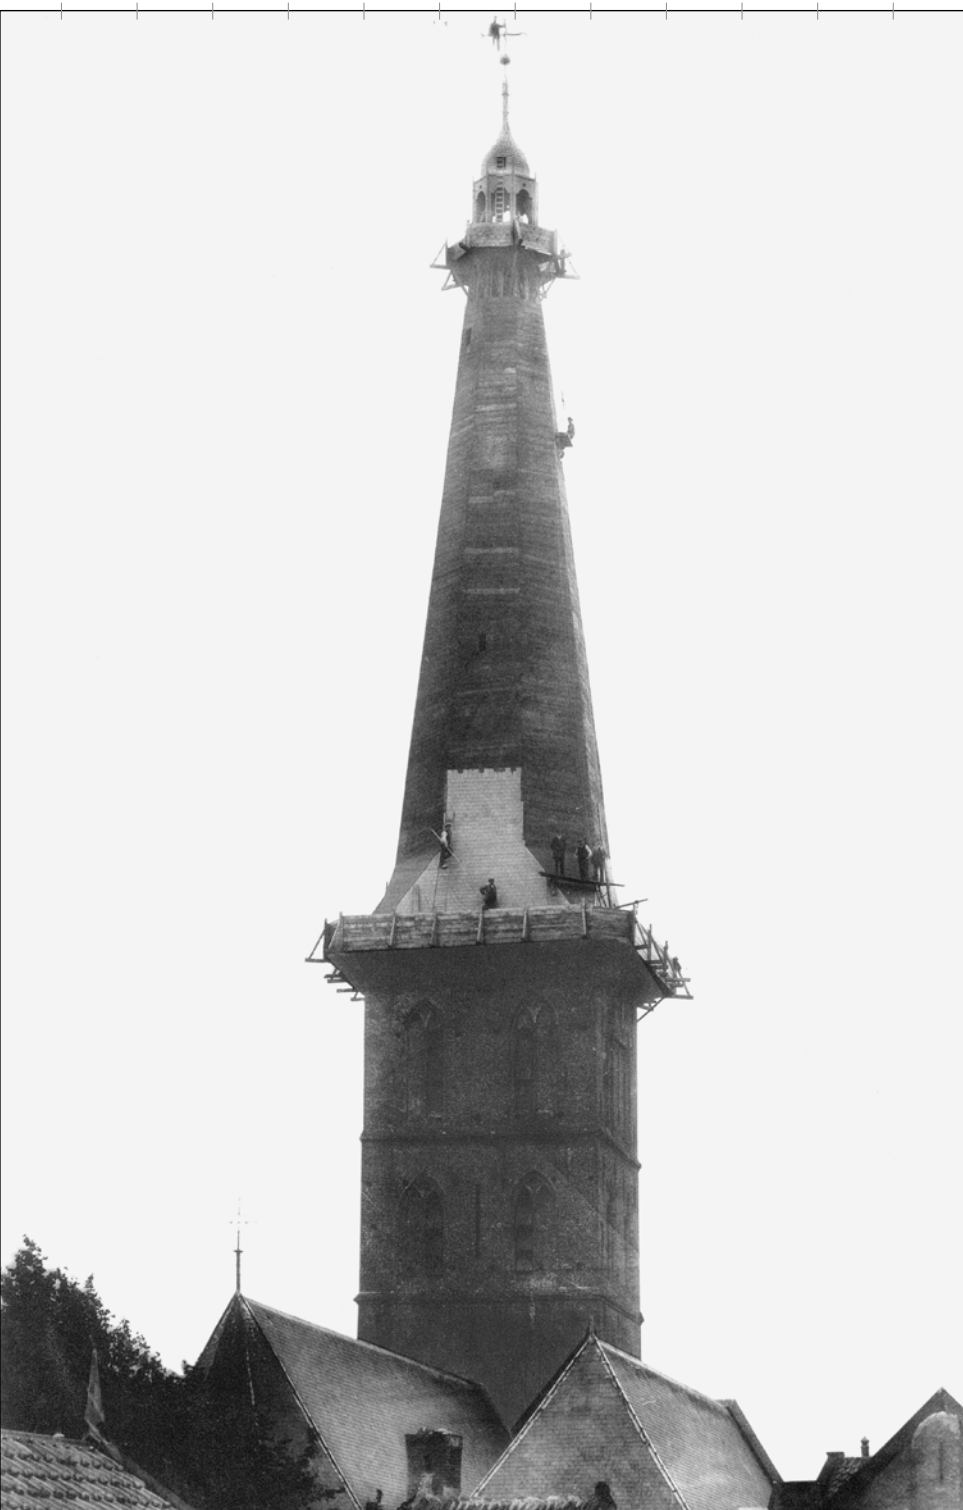
▲ De toren van de Nieuwstadkerk tijdens de restauratie van 1919, de foto is ook op pagina 40 van het boek afgedrukt.

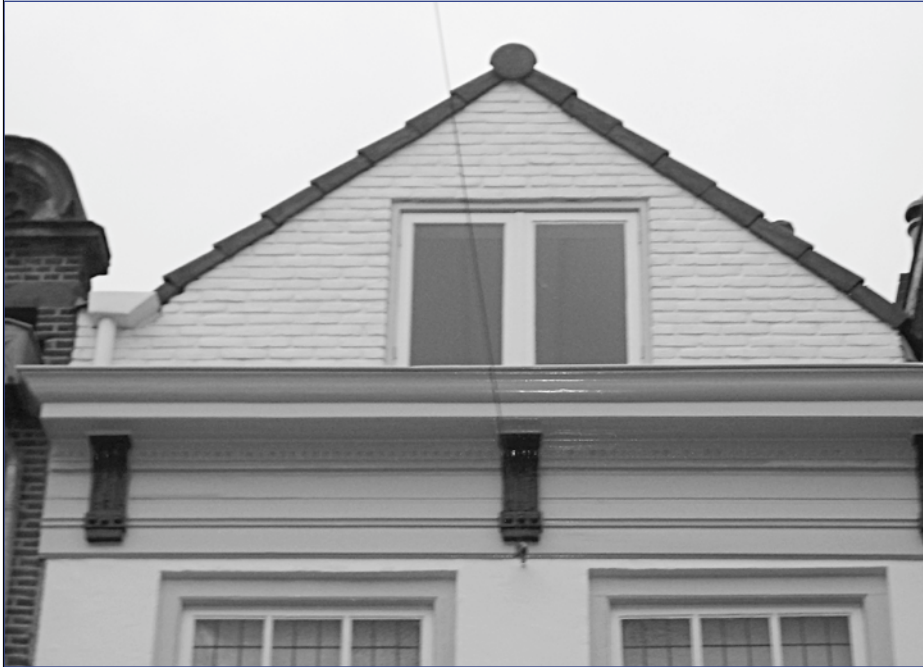
Weet u wat dit is hierboven? Nee, u krijgt geen vlaai. Het is het dak van een pandje aan de Sprongstraat 6. Boven dat reisbureau, naast 'Picknick' met die mooie Jugendstilpui.

te bescheuren. Dat onderhoud aan die houten dakkapelletjes is toch maar niks. Wie ziet nou die plastic dopjes op de Trespaschroeven? Niemand toch! Als Monumentenzorg dat maar niet in de gaten krijgt, want zoiets maakt mijn dag goed.

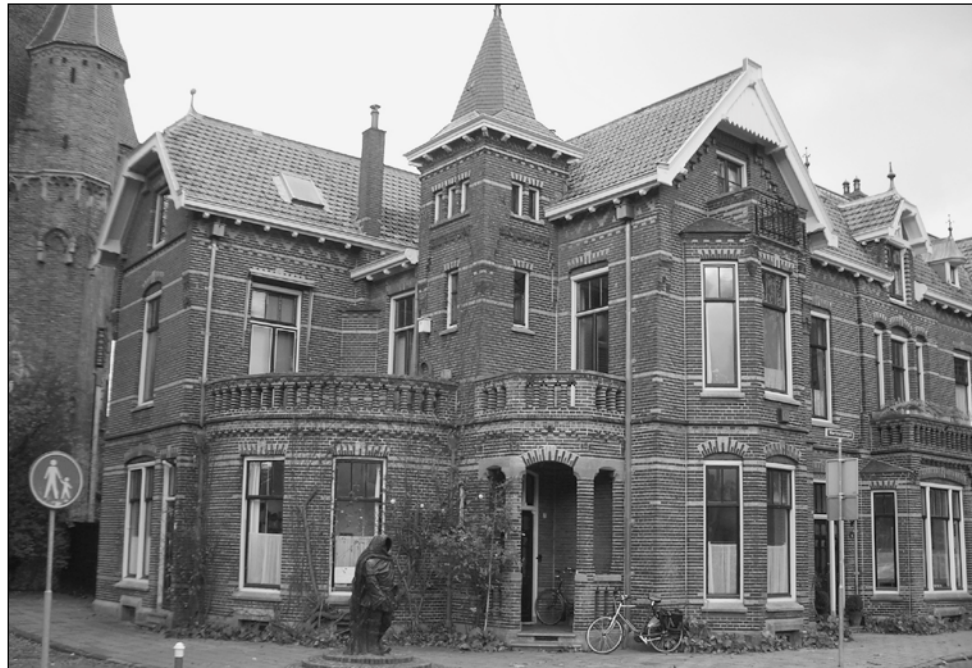
▲ **Martinetsingel 7**

Bij een inspectie van het pand door de monumentenwacht in juni 1998 kwam naar voren dat er ernstige problemen waren met deze beganegrondvloeren van Martinetsingel 7. Het ging hier ook om een troggewelfvloer onder hal, gang en keuken van de benedenwoning.

Deze stalen I-liggers, zo'n 100 jaar oud, zijn vaak wat ingeroest, maar kunnen meestal nog prima mee. Maar de I-profielen van deze vloer waren ernstig ingeroest als gevolg van een zeer vochtige omgeving. Dit was zo ernstig dat de draagkracht ervan aanzienlijk was afgenomen, waardoor risico op ongelukken niet kon worden uitgesloten. Ook veroorzaakte de corrosie in het lijf van de profielen een horizontale druk in de vloer waardoor er verticale scheuren in de gevel ontstonden. Er moest wat gebeuren. In principe was er de keus uit de volgende

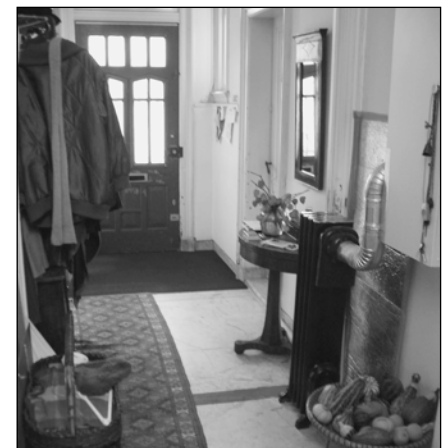
▲ **Gang met fraaie marmervloer**

Zo ook hier. Deze stenen dekvloeren hadden een stijve ondergrond nodig om barsten in het dekmateriaal te voorkomen.

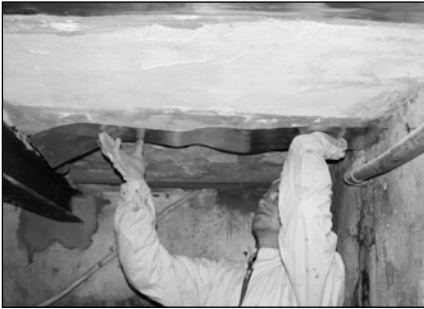
▲ **Het aanbrengen van de zinkstroken met gel**

Dit ging als volgt: De stalen liggers zijn aan de onderkant voorzien van een strook zinkplaat.

Deze zijn over de volle lengte met een (hydro-)gel als het ware geplakt op deze liggers en een deel van het metselwerk van het troggewelf. Met stalen nagels wordt vervolgens een galvanische verbinding gemaakt tussen zinkplaat en stalen ligger.

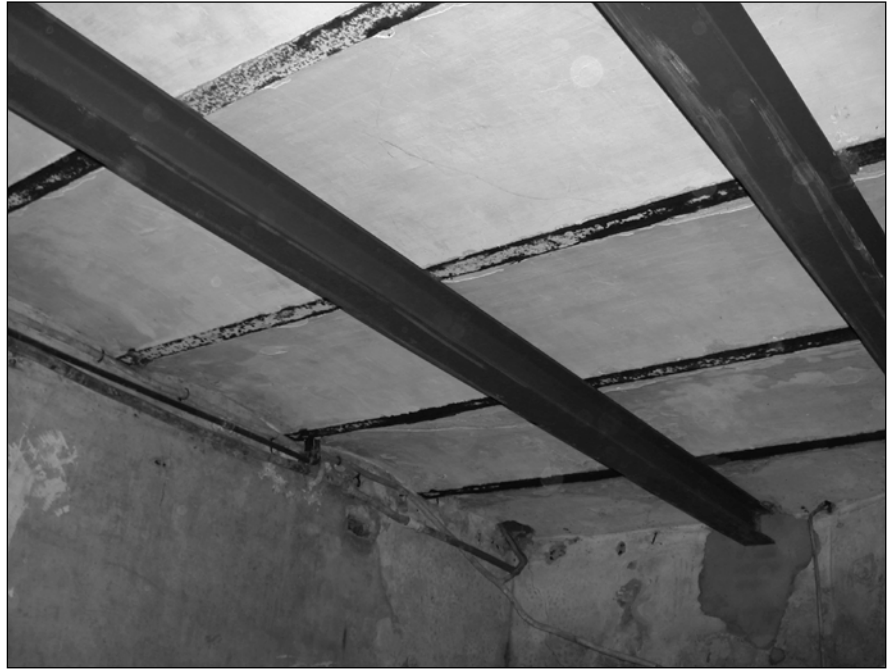
▲ **Keukenvloer van onderen;** de extra ondersteunende balken zijn al aangebracht

Vervolgens is de instortingsdreiging van de keukenvloer aangepakt: dwars onder de stalen liggers is een nieuwe stalen balk aangebracht in de kelder.

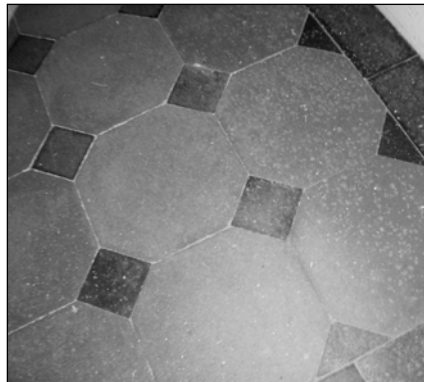
▲ **Tegelvloer van de keuken**

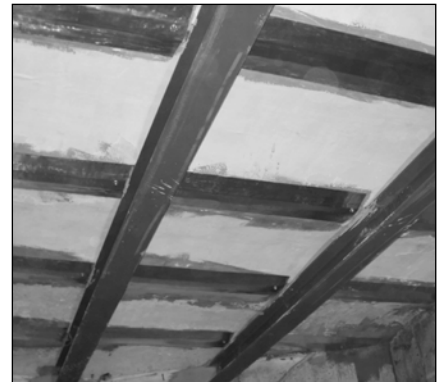
▲ **Keukenvloer: klaar!** De stalen nagels voor de galvanische verbinding tussen zinkplaat en stalen ligger zijn nog net zichtbaar

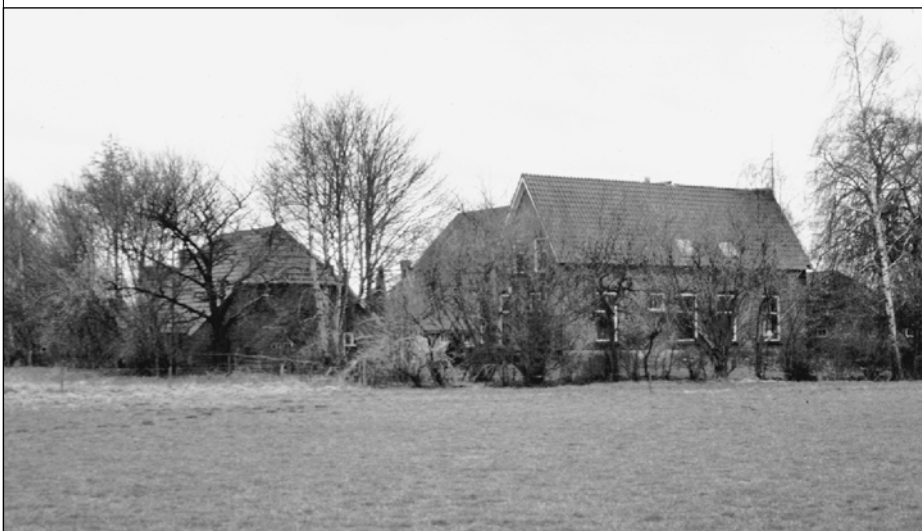
◀ **Boerderij 't Loo kort
voor de sloop in 2001
vanuit het noordoosten**

lange zijgevel aan de noordzijde waren vijf ramen, waarvan de tweede van rechts een dichtgezette deur was. De nog functionerende voordeur zat links in de oostelijke kopgevel. Deze gevel kunnen we daarom de voorgevel van het pand noemen. Rechts van de voordeur was een nog een venster en daarboven twee ramen op zolder. De achtergevel vertoonde hetzelfde beeld met een dichtgespijkerde deur. Om het huis lag een tuin. Aan de zuidzijde sloot een forse bedrijfschuur aan op het woonhuis welke van zeer recente datum was. De schuur is herbouwd na een brand in 1980 die ook grote schade aan het woonhuis had aangericht. De kapconstructie en het gehele interieur van het woonhuis werd begin jaren '80 dan ook geheel vernieuwd. In de woonkamer stond een eenzaam ankelbalkgebint waarvan niet duidelijk was of het daar thuishoorde of dat het om nostalgische redenen daar kort na de brand van 1980 geplaatst was.

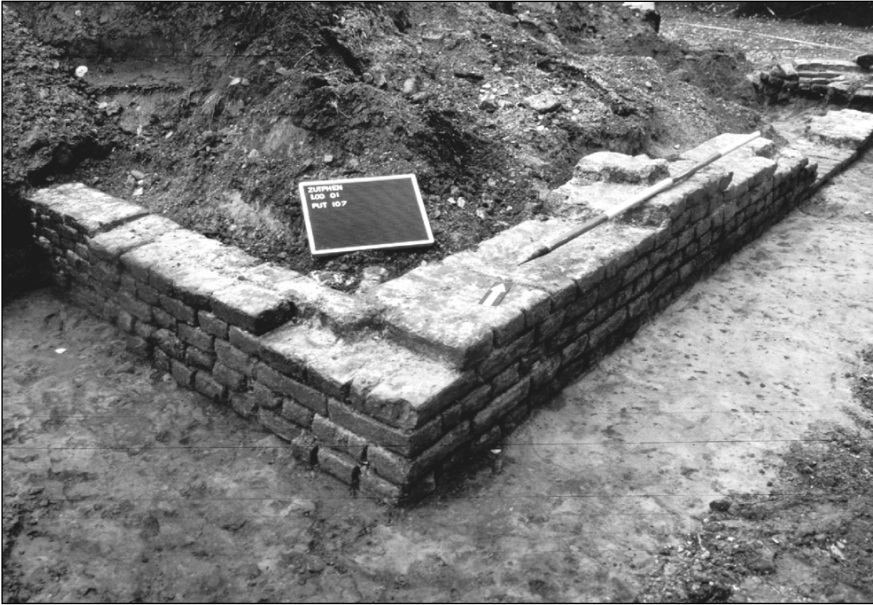
◀ **Overzicht van de middeleeuwse fundering**

Vanwege het gebrek aan bovengrondse bouwsporen is het slechts mogelijk een fase-rij in hoofdlijnen te geven. De oudste bouwfase lijkt een rechthoekig grondplan te hebben beslaan dat min of meer overeenkwam met dat van de gesloopte woning. Met dien verstande dat het grondplan daar een meter van af week en de zuidwand samenviel met de aanbouw van de woning. De noordgevel van de woning lag dus een meter noordelijk van de noordwand van de oudste fase. Deze oudste fase zal nog grotendeels in vergankelijke materialen opgetrokken zijn geweest. De boerderij had echter wel een bakstenen gevel van 6,20

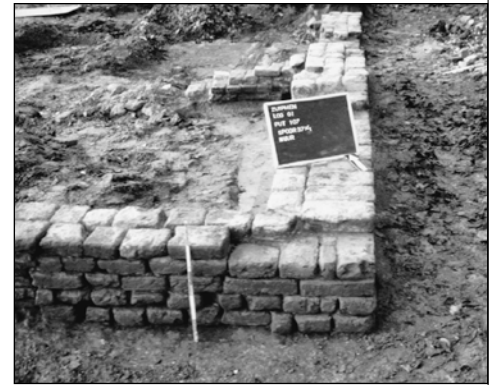
▼ **Hoekoplossing met klezoren in de zuidoostelijke hoek van de fundering**

meter breedte, vermoedelijk de kopse zijde die ongetwijfeld de voorgevel zal zijn geweest. Van deze bakstenen gevelzijde is de fundering van vijf steenlagen teruggevonden. De muur is anderhalf-steens dik. De hoeken vertonen een hoekoplossing met enkelklezoren in de koppenlaag met een aanzet tot staand verband. Het metselwerk werd naar het midden toe snel onregelmatiger. De muur gaat een-steens de hoek om daar na anderhalve meter op te houden. Feitelijk fungeren deze dwarsmuurtjes als schoren of steunberen om de gevel overeind te

houden. 5 lagen metselwerk meten 38,5 cm wat neer komt op een 10-lagenmaat van 77 cm. De bakstenen zijn 27,5-28 x 13-13,5 x 6,5-7 cm. Ongetwijfeld is dit middeleeuws metselwerk. De enkele scherven uit de vlei-laag van de fundering dateren de muur in de 15e eeuw. Van deze bouwfase zijn voorts twee paren sporen van ingegraven gebintstijlen gevonden. De sporen lijnen uit met de breedte van de middeleeuwse gevel en niet met de jongere verbreding van het pand (zie verder) zodat we deze sporen aan de oudste fase kunnen toeschrijven. De gebintstijlen stonden 4,5 meter uit elkaar en de afstand tot het volgende gebint bedroeg 3,5 meter. Dicht bij de bakstenen gevel is nog een paalspoor gevonden dat in deze lijn lag. De tegenhanger was door jongere vergravingen verdwenen. Dit spoor bevatte ook baksteenpuin, wat dicht bij de baksteenbouw te verwachten valt. Gerekend vanaf het verste gebint moet de boerderij ca. 16 meter lang geweest zijn.

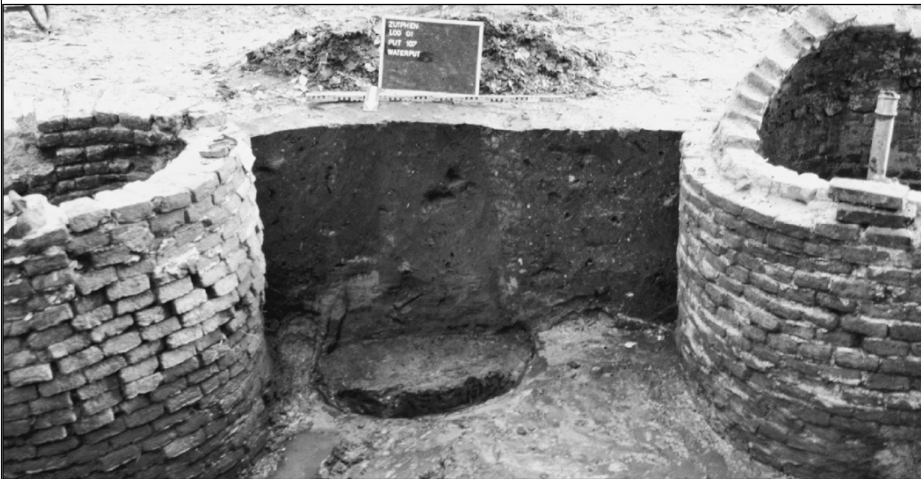
▲ De middeleeuwse waterput tussen de bakstenen waterputten uit de 18e eeuw (links) en 19e eeuw (rechts)

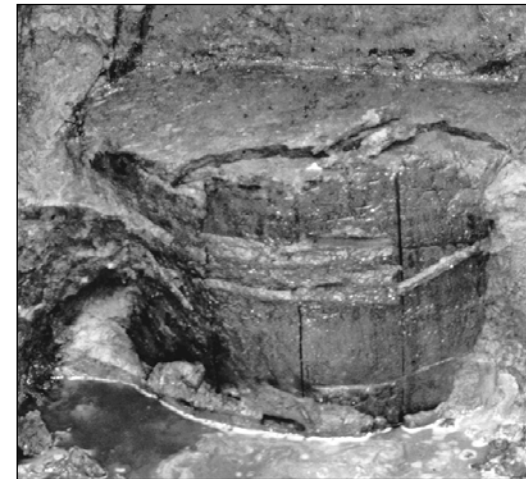
▲ De middeleeuwse waterput: resistent van de secundair verwerkte duigenton op de eiken putbekisting (dendro. 1456 +/- 8)

gesticht. We komen dicht bij de stichtingsdatum van het erf aan de hand van de dendrochronologische datering van het eikenhout van de waterput naast het huis: 1456 +/- 8 jaar. Het gedateerde hout betrof de uitgeholde eik onder de afgedankte wijnton. De stichting van het erf op deze plaats zal dus tussen 1448 en 1464 hebben plaatsgevonden. De datering kan nog iets scherper omdat in 1463 het goed 't Loo genoemd wordt in de hertogelijke ponden schiltschattingen en gezien de opvolging van de schattingslijsten tot 1496 zal het om het reeds kort ervoor gestichte erf 't Loo gaan. Bovendien wordt in 1463 en in 1472 dezelfde boer/pachter Roloff genoemd en in 1472 bestond het nieuwe erf 't Loo met zekerheid.¹ We kunnen stichting van de oudste fase van erf 't Loo dus met redelijke zekerheid dateren in de jaren vijftig van de 15e eeuw. In de schattingslijst van 1494 wordt naast bouwman (pachter) Derick ook de eigenaar genoemd: Hendrick Kreijnck, schepen en rentmeester van de stad.² De familie Kreijnck

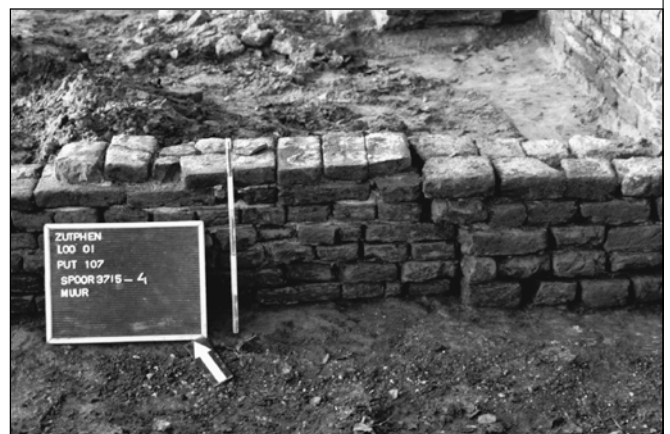
▼ **Aansluiting van het 18e-eeuwse metselwerk (links) op het 15e-eeuwse metselwerk (rechts) in de zuidmuur**

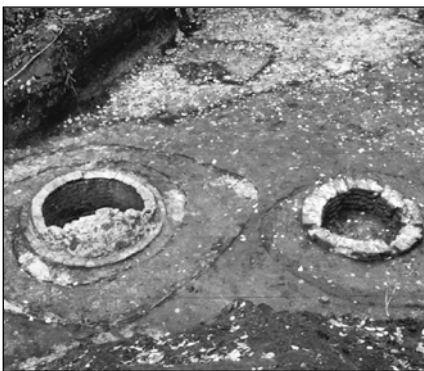
▼ **De 18e-eeuwse waterput, links de 19e-eeuwse waterput met koepelgewelf.**

Bij de 18e-eeuwse fase van 't Loo hoort ook een bakstenen waterput, opgetrokken in een taps toelopende steenvorm: putstenen. De stenen zijn 21 - 23 cm lang, lopen taps toe van 12 naar 8 cm breed en 5 cm dik. De put ligt precies naast de 15e-eeuwse voorganger. De put kan onmogelijk de opvolger van de middeleeuwse put zijn want deze laatste werd reeds in de tweede helft van de 15e eeuw gedempt. Waar de waterputten lagen uit de periode

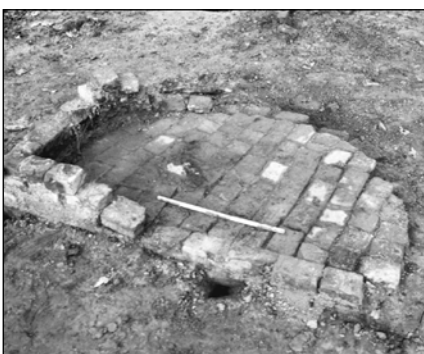
▼ **De restanten van een oven?**

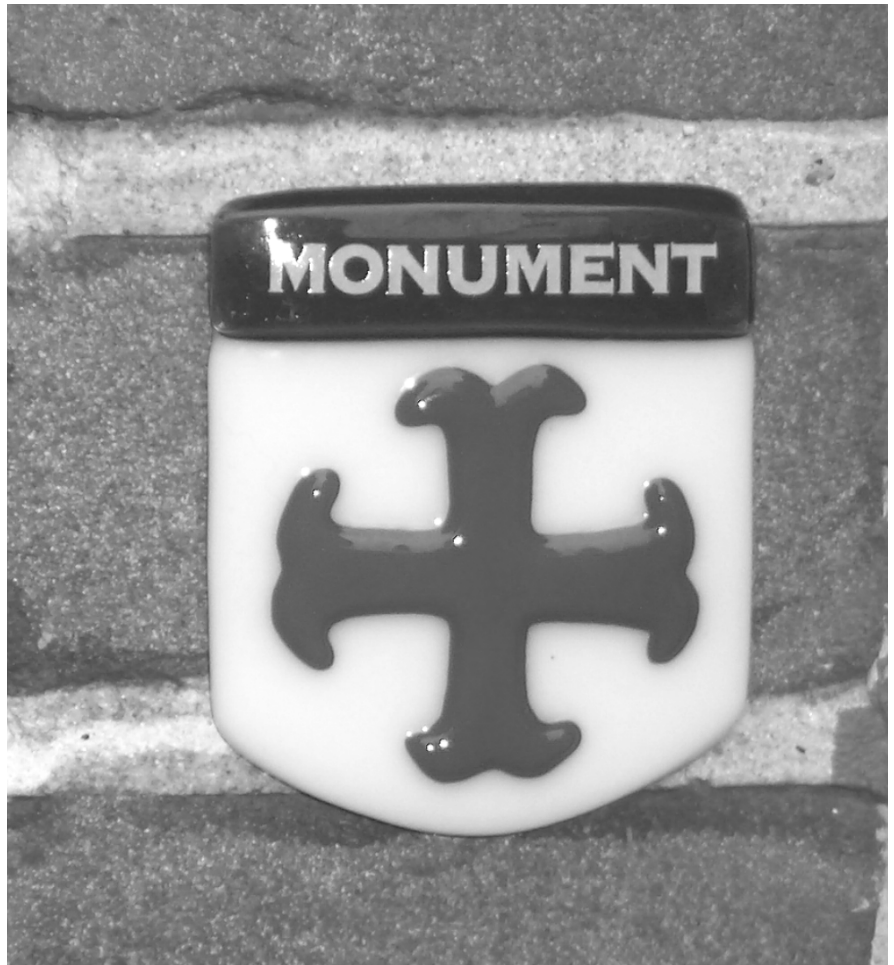
▲ Het Zutphense monumentenschildje in het wild. Op de foto bevestigd aan het pand Turfstraat 37. Foto J.K. Blanksma – gemeente Zutphen

Dit schildje geeft aan dat het pand aangewezen is als gemeentelijk monument. Het eerste schildje werd in september 2004 door wethouder van Osch aangebracht aan het pand Turfstraat 37. Het schildje is vervaardigd van glas en ontworpen door glaszatelier Grisaille uit Brummen. Op een witte ondergrond is het bekende, rode Zutphense ankerkruis aangebracht. Het schildje wordt bekroond met een blauwe band met daarop in witte letters het woord "MONUMENT". Het meet ongeveer zeveneneenhalf maal zes centimeter.
