*Nieuwsbrief monumentenzorg,
archeologie en bouwhistorie in de gemeente Zutphen*

December 2011, nr. 21

TEER, PEK EN PADDESTOELVLOEREN

Kurkisolatie met een geurtje in het Koelhuis te Zutphen

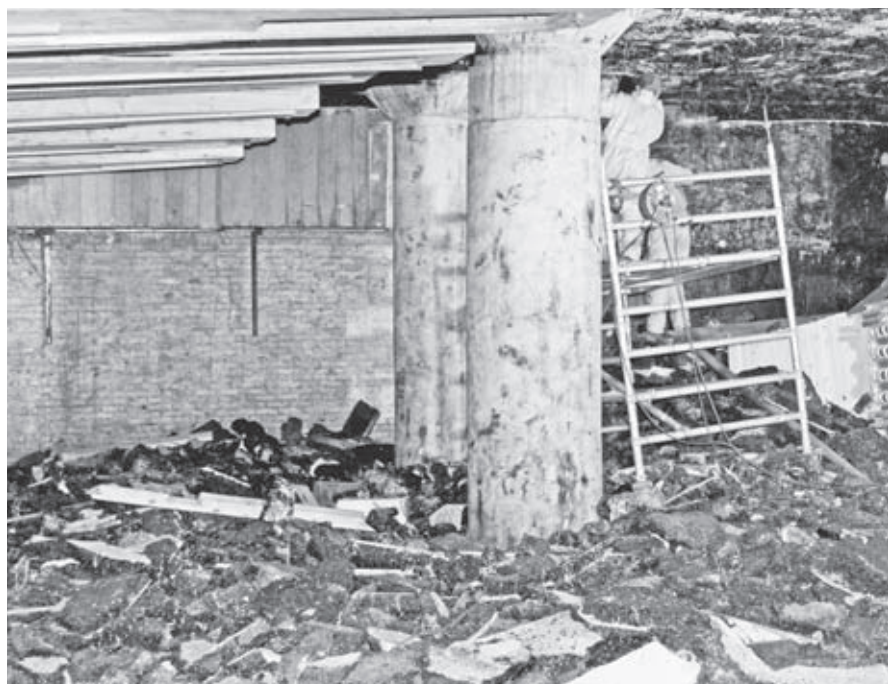
▲ Tijdens de sloop van de isolatieafwerking in het Koelhuis kwam een penetrante, aan teer denkende stank vrij. Foto Ben Kooij - RCE 2011

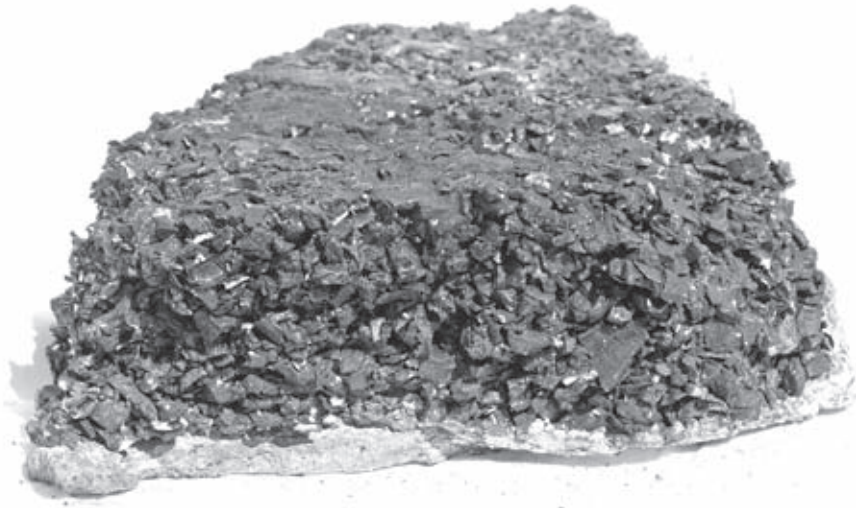
▲ Isolatiemateriaal afkomstig uit het koelhuis. Foto Ben Kooij - RCE 2011

Onder de microscoop kon duidelijk vastgesteld worden dat kurk, voornamelijk geïmporteerd uit Spanje en Portugal, het hoofdbestanddeel van het isolatiemateriaal is. Eigenlijk is het grof gemalen kurkafval dat is gebonden met zwarte pek en teer dat nog steeds een akelige lucht verspreidt.⁸ We kunnen dus stellen dat het een composiet is. In het huidige isolatie-assortiment komt dit materiaal niet meer voor. Dit wil niet zeggen dat de meeste composieten zijn verdwenen,

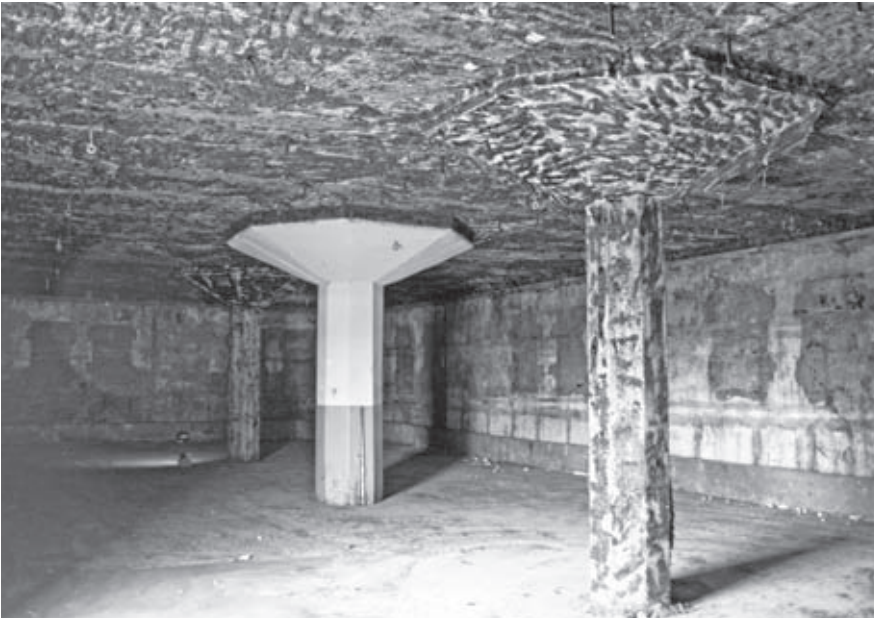
▲ **Overzicht van de 2^e verdieping van het koelhuis met twee paddestoelkolommen. Eén kolom blijft voorzien van isolatie.** Foto Jeroen Krijnen - gemeente Zutphen 2011

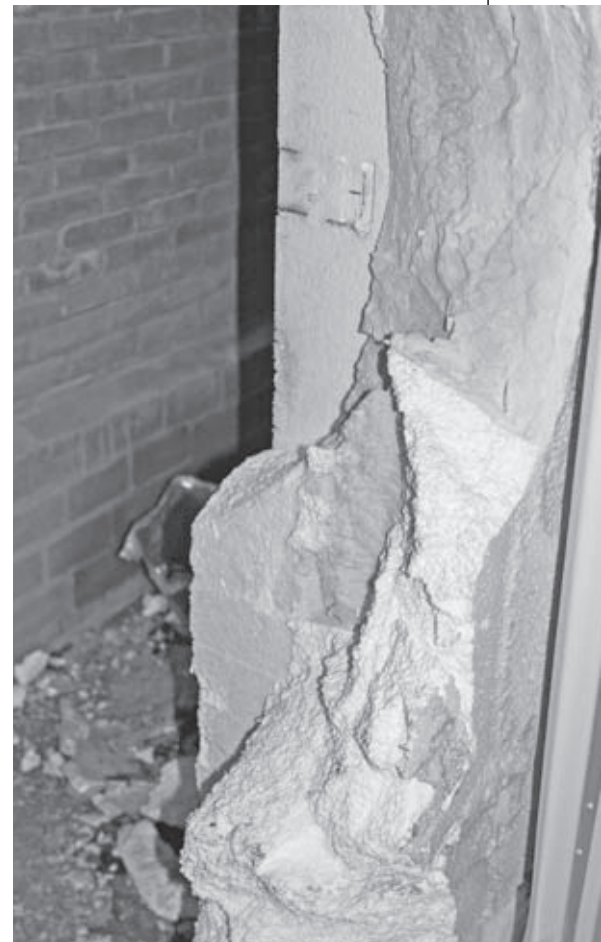
▲ **Foto van 42 cm moderne isolatie in de uitbreiding van 1984.**

Na de Tweede Wereldoorlog bleef de vraag naar vriesruimte gestaag toe te nemen. Dit leidde er toe dat na uitbreidingen in 1949, 1958 en 1973 de capaciteit tot 18.000 m³ was gegroeid. In 1949 blijkt wederom op grote schaal hetzelfde isolatiemateriaal te zijn toegepast in de eerste westelijke uitbreiding. Bij de latere uitbreidingen aan de west- en noordzijde van het gebouw blijkt een geheel ander materiaal te zijn toegepast: polystyreen oftewel het witte piepschuim. Bij de laatste uitbreiding uit 1984 tot totaal 25.000 m³ is dit materiaal met een dikte van 42 cm toegepast.

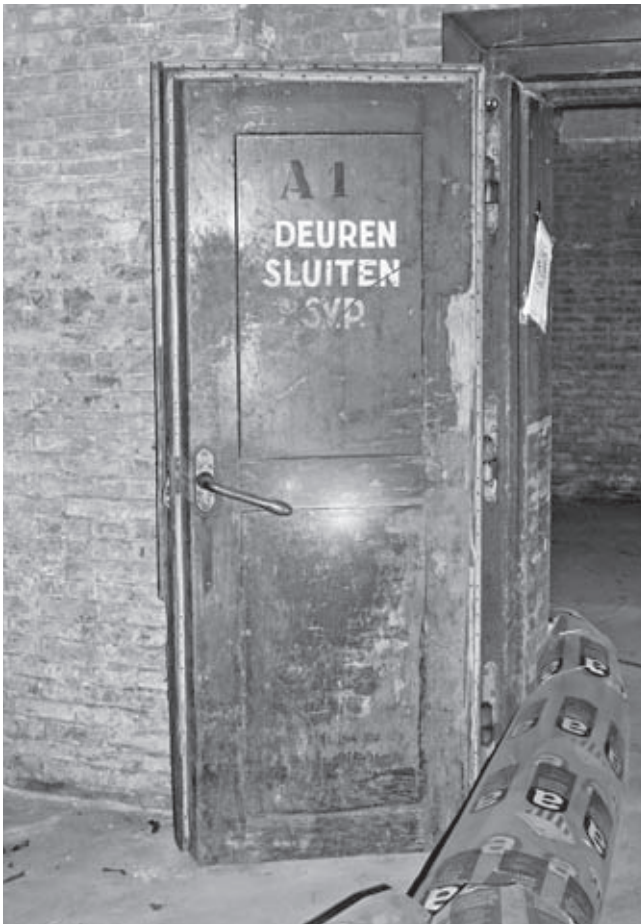
▲ Het interieur bevat een aantal originele onderdelen uit 1920, zoals houten isolatiedeuren van een halve meter dik. Foto Ben Kooij - RCE 2011

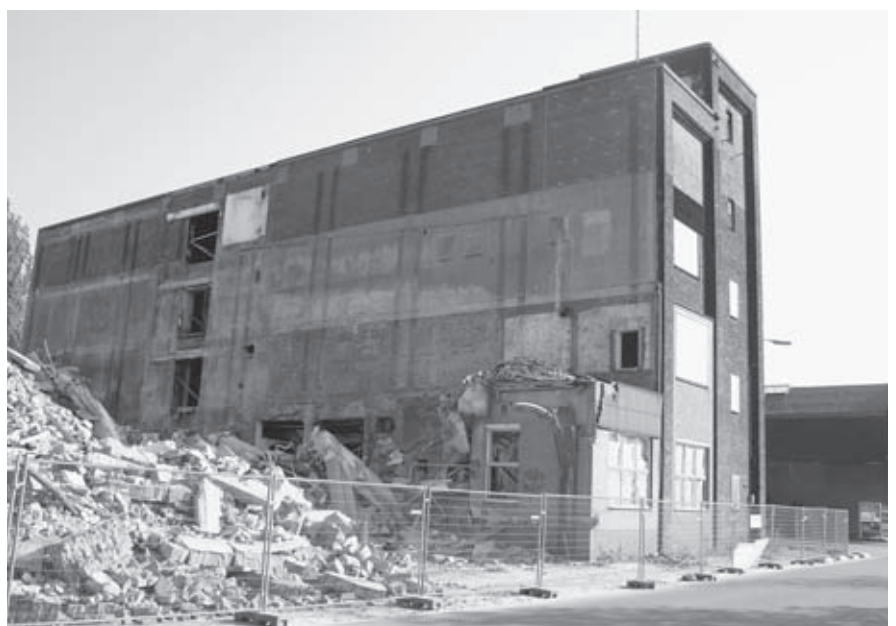
► **Sloop van de uitbreidingen van 1949 en later.**

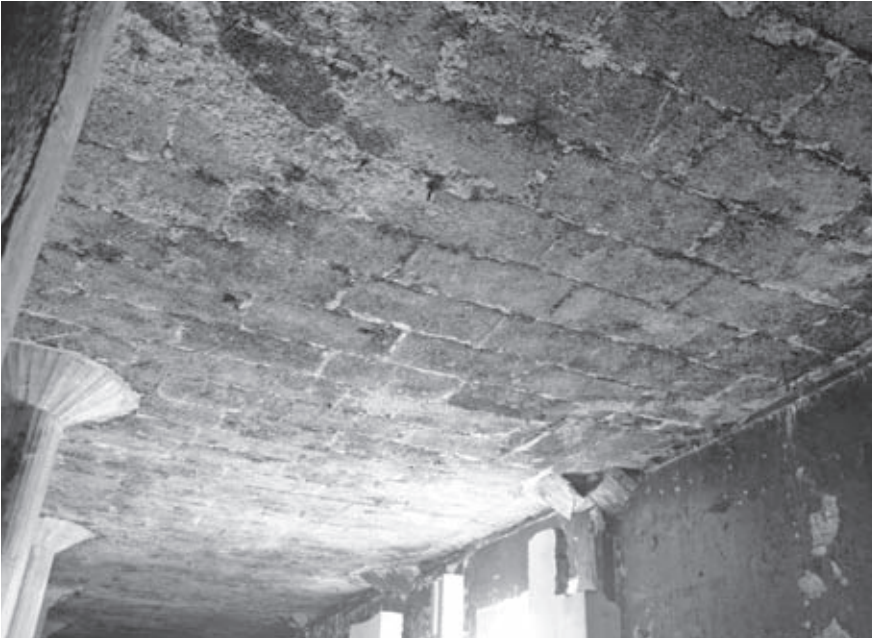
▲ Overzicht van het plafond van de eerste verdieping met de aftekening van de verwijderde kurk-isolatieplaten. Foto Jeroen Krijnen – gemeente Zutphen 2011

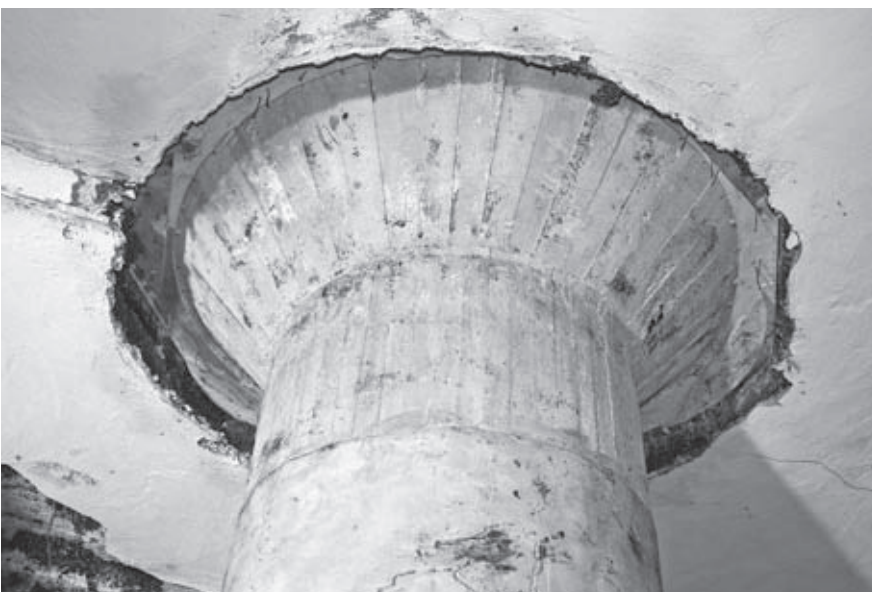
▲ Een detail van de mushroom-vloerconstructie in de kelder na verwijdering van de isolatielaag op de kolom. De sporen van de verloren bekisting tekenen zich in het beton af. Foto Jeroen Krijnen – gemeente Zutphen 2011

isolatie tevens als verloren bekisting voor het storten van de betonconstructie werd toegepast, was een materiaal nodig dat een bepaalde druk kon weerstaan. Bovendien moest het een behoorlijke dikte hebben om het opgewekte koude klimaat vast te kunnen houden en voldoende vochtresistent zijn. Tegelijkertijd diende het qua gewicht de constructie niet te veel te belasten. Uiteindelijk zal mede op basis van de kostencalculatie en verwerkingssnelheid de kurkcomposiet de beste keus te zijn geweest. Het antwoord vanwaar het materiaal is betrokken, moeten we schuldig blijven. Het is niet uitgesloten dat de composiet uit Duitsland afkomstig is. ■

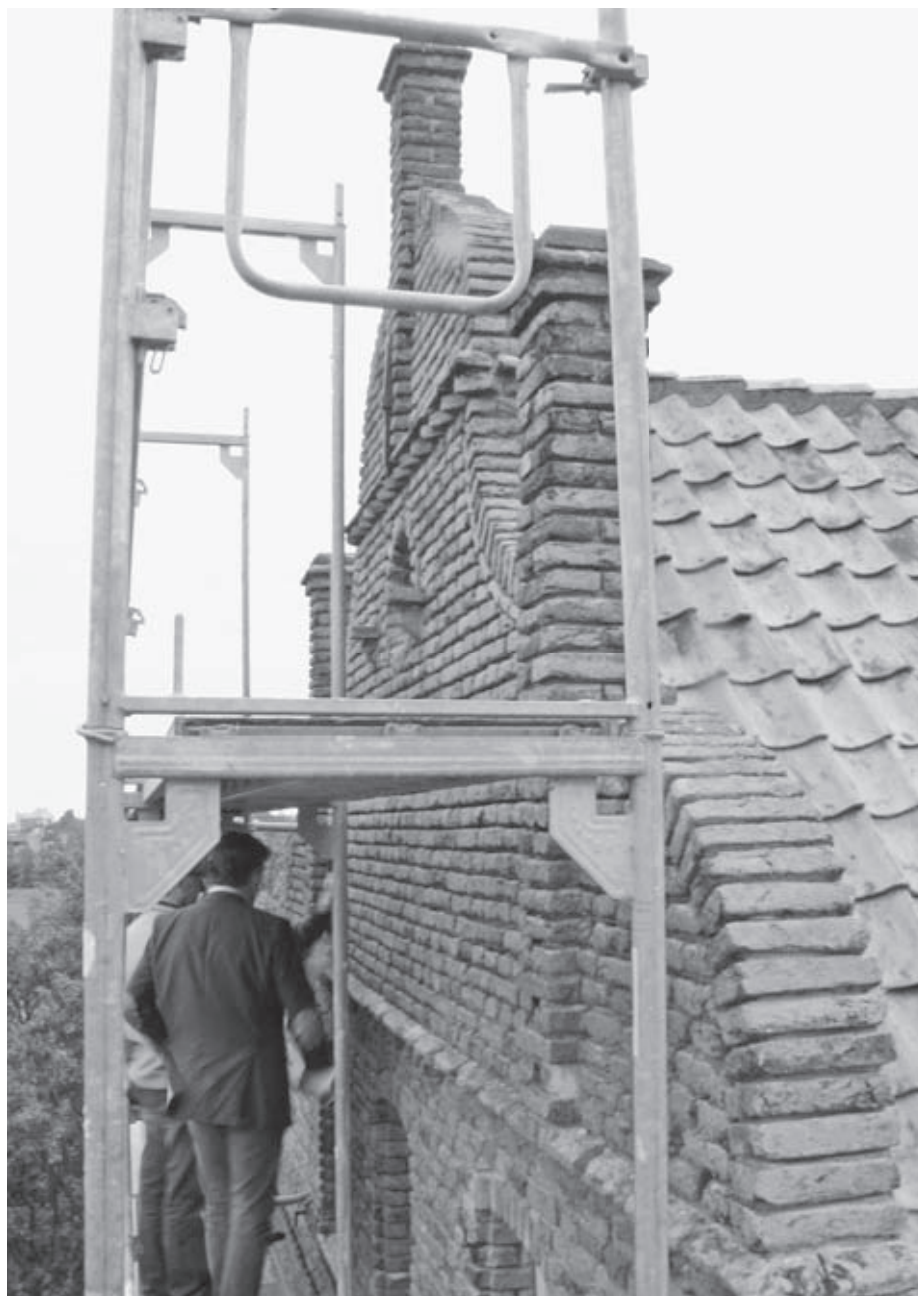
◀ De top van de gevel is in 1910 al eens geheel nieuw opgemetseld.

Een eerste vermelding vinden we terug van t'meijerink in 1378 als Conrad van Leesten bezitter is van "t Goet te Meyerink met sijnen to behoren". Vermoedelijk is de gevel met een typische Gelderse vormgeving rond 1628 herbouwd op een oudere voorganger. Het gebouw heeft rond 1910 een ingrijpende verbouwing ondergaan waarbij onder andere de top van de voorgevel voor een groot deel is afgebroken en opnieuw met uitkomend materiaal weer is opgebouwd.

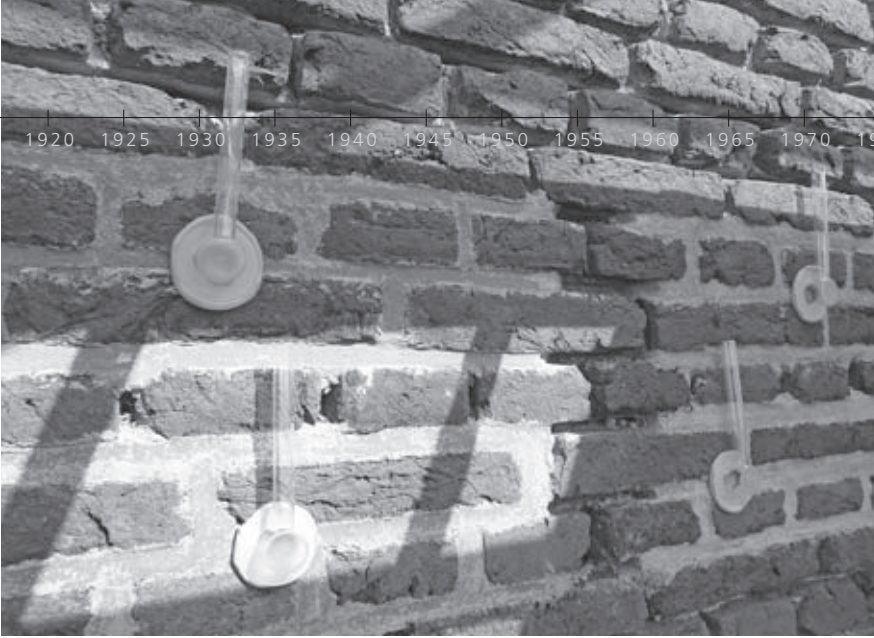
◀ **Met buisjes van Karsten wordt de mate van opname en afdracht van vocht in het metselwerk bepaald.**

Om de juiste voegmortel te bepalen voor de nieuwe voegen zijn een aantal proeven opgezet. De proeven zijn na droging onderworpen aan een aantal tests. De vochtopname en -afdracht is gemeten door middel van buisjes van Karsten en de hardheid van de voegen is gemeten met een voeghardheidsmeter. Uiteindelijk is gekozen voor een reine kalkvoeg

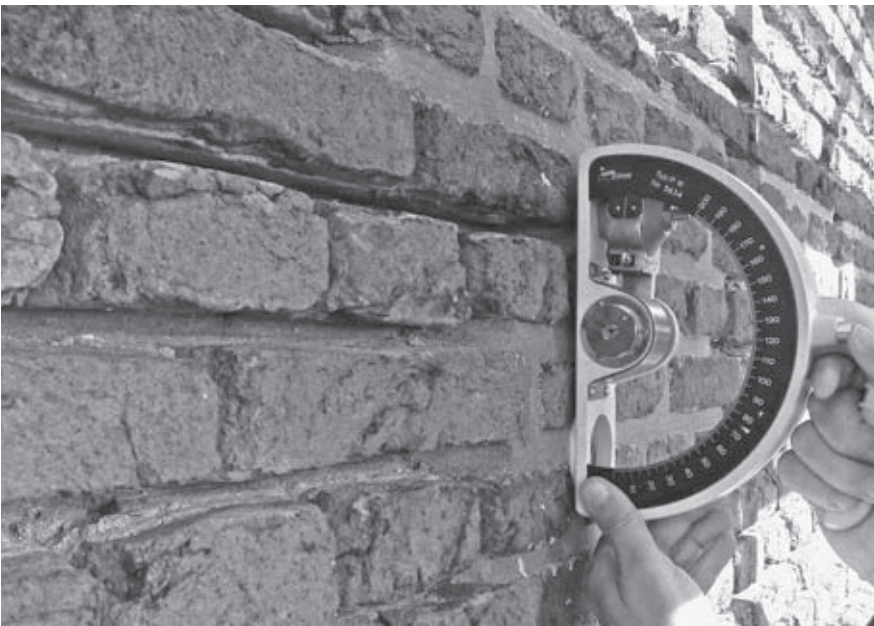
▲ **Met een voeghardheidsmeter wordt de hardheid van de voegen gemeten.** Foto Dirk Punt – gemeente Zutphen

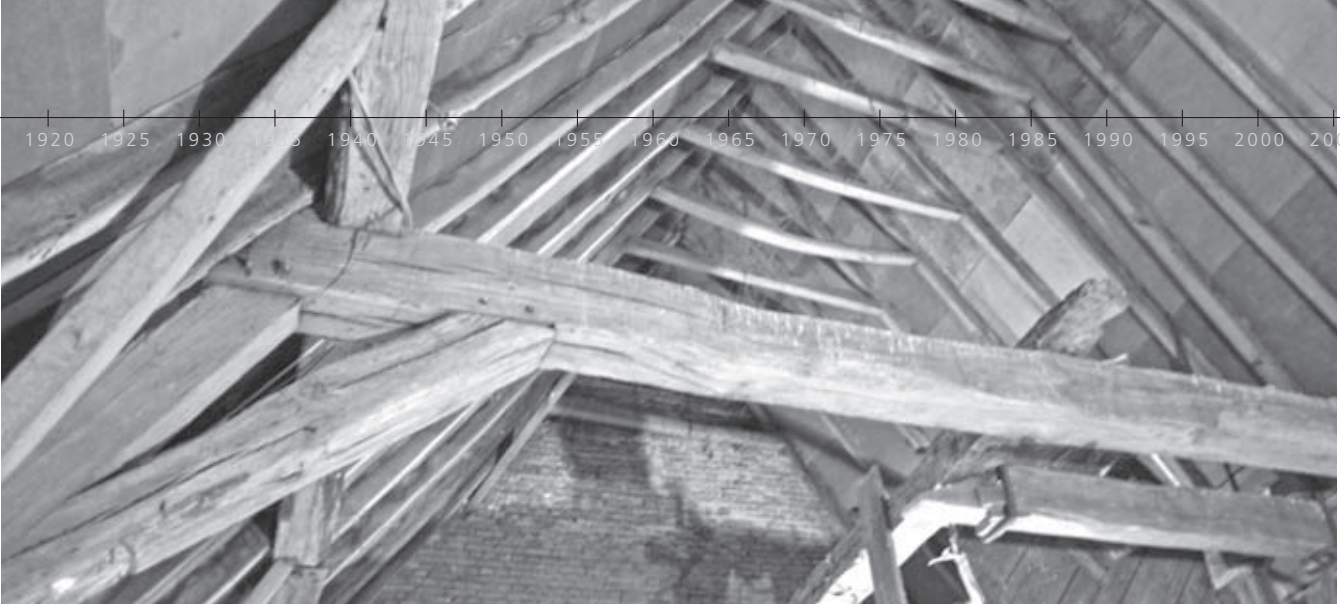
▲ De daksporen zijn van muurplaat tot nok uit één lengte gezaagd en zijn ca. 8,30 meter lang.

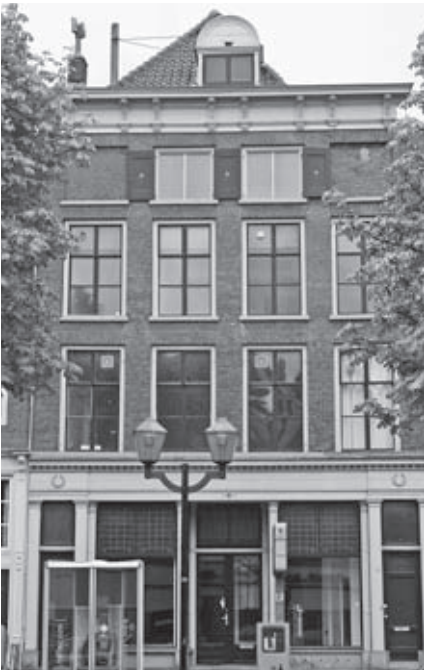
▲ De asymmetrische positie van de nok van Groenmarkt 28 verraadt dat de gevel een aanpassing is van een ouder pand.

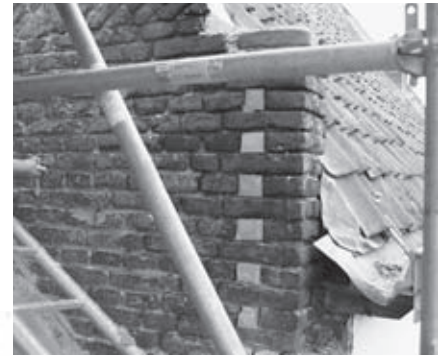
▲ Ook de topgevels dateren uit ca. 1640. De gevelschouders hebben een hoekoplossing die is gemetseld met klezoren (geaccentueerd).

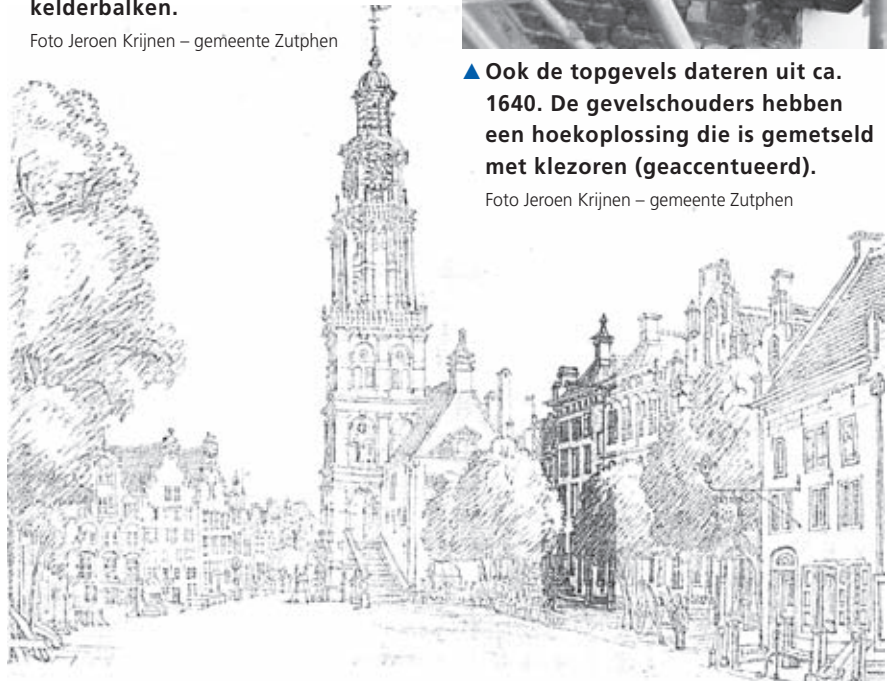
▲ Tekening van de Groenmarkt uit 1744 door Jan de Beijer. Groenmarkt 28 is dan voorzien van een drie-assige voorgevel die al wel van een hoofdgestel is voorzien en voor de steeg langs is gebouwd. Uit de aanwezigheid van twee kleine vensters valt op te maken dat de steeg reeds is overbouwd.

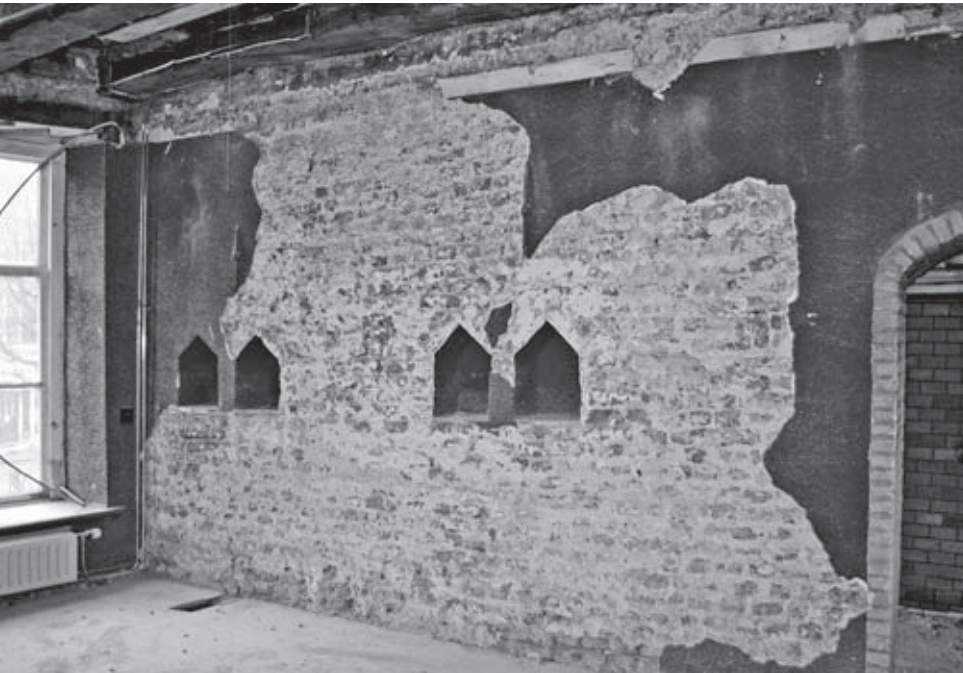
▲ De gemeenschappelijke bouwmuur tussen Groenmarkt 33 en 35 is 60 centimeter dik, hier gezien vanuit nummer 35. De muur, de balklagen, vloerhoogten en kaarsnissen dateren in hun onderlinge samenhang uit de 14e eeuw.

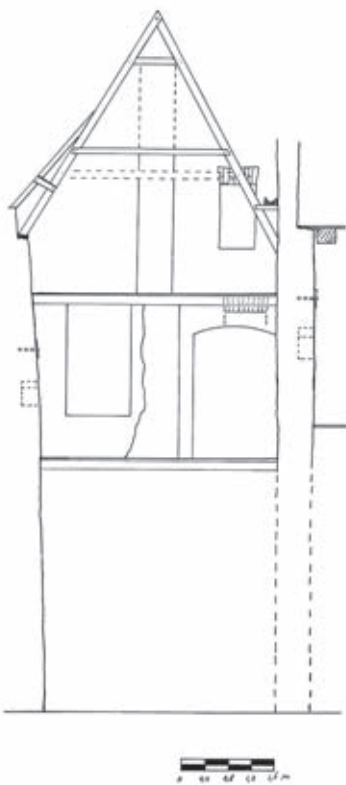
▲ Dwarsdoorsnede van Groenmarkt 33 gezien richting de achtergevel. Deze gevel is in de 14e eeuw gemetseld met centraal rookkanaal en enkele vensters. Op de begane grond is de gevel in de loop van de 20e eeuw gesloopt.

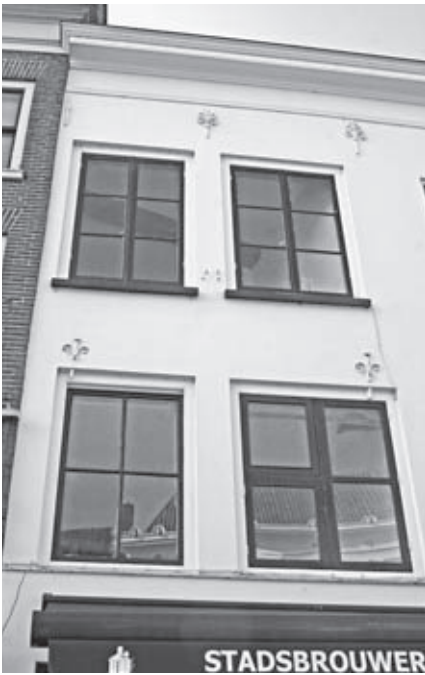
▲ De gevel van nummer 58 is nog voorzien van 17e-eeuwse muurankers. Foto Jeroen Krijnen – gemeente Zutphen

gedocumenteerd. Opvallend kenmerk van de gevel aan de marktzijde zijn de historische muurankers aan het linkerdeel die ontbreken aan de rest van de gevel.

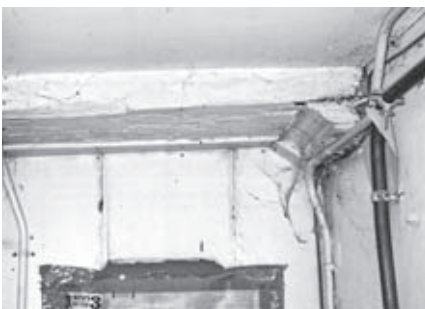
▲ Detail van de enkelvoudige balklaag met console onder de tweede verdieping.

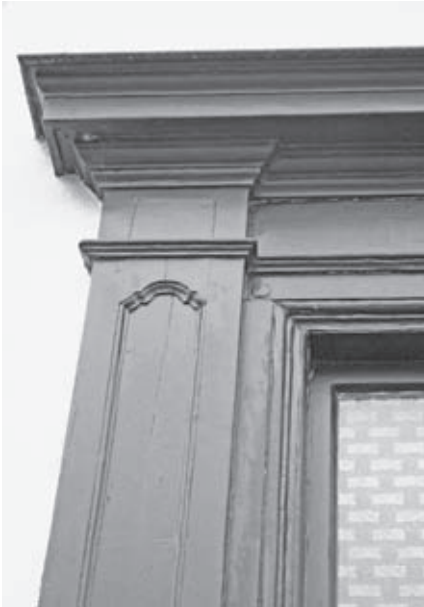
▲ Detail van de pilasterstelling.

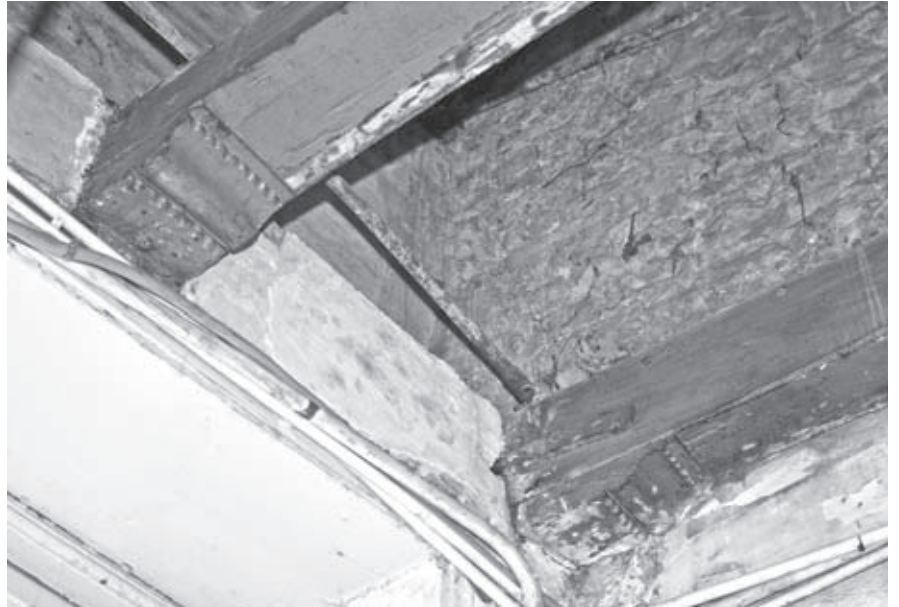
▲ Detail van de zolderbalklaag met geprofileerde consoles uit de 17e eeuw.

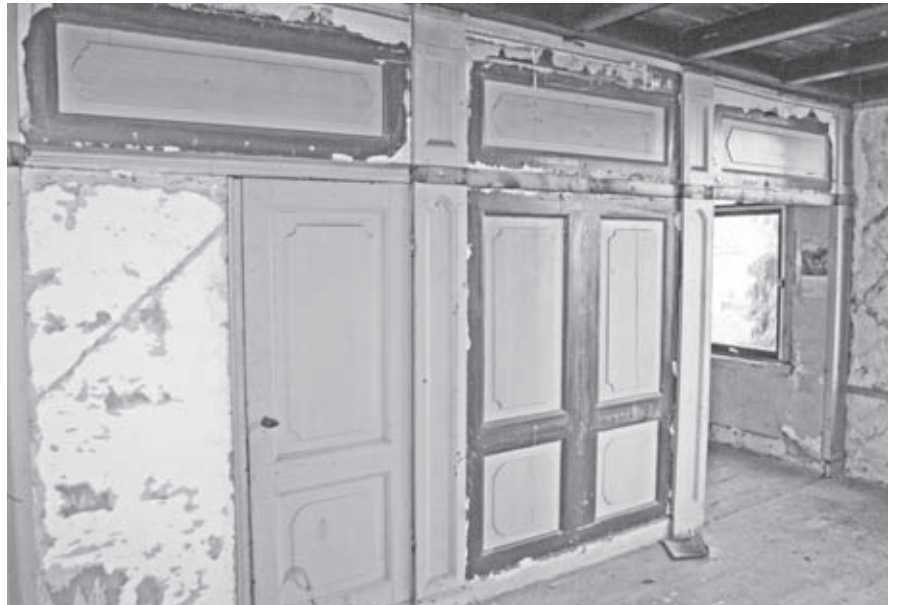
18E-EEUWSE BEDSTEEWAND

▲ De 18e-eeuwse bedsteewand uit de achterkamer op de begane grond is rond 1955 hergebruikt op de eerste verdieping als tussenwand.

In de loop van 2010 werd door de eigenaar van Laarstraat 111 een bijzondere ontdekking gedaan. Bij het verwijderen van de schrootjesafwerking op de eerste verdieping kwam een hergebruikte, 18e-eeuwse bedsteewand in het zicht. De wand was oorspronkelijk getimmerd in het achterste vertrek op de begane grond tegen de achtergevel van het voorhuis. De locatie tekent zich nog af tegen de onder-

zijde van de verdiepingvloer en de contour komt perfect overeen met de opbouw en detaillering van de hergebruikte onderdelen op de eerste etage. Het hergebruik als tussenwand kan waarschijnlijk rond 1955 hebben plaatsgevonden toen op de begane grond in het achterhuis de bestaande indeling werd verwijderd om samen met het voorhuis een grote open ruimte te creëren.

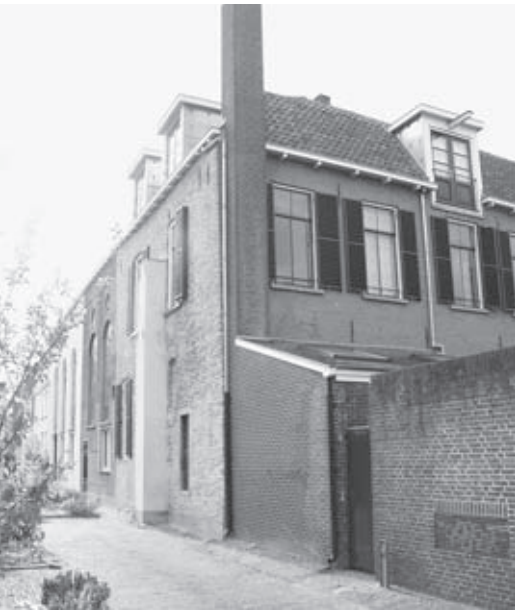
▲ **Oude Wand 39 vanaf de Armenhage. In de hoek achter de schoorsteen is op de eerste verdieping een gespelderd plafond ontdekt.**

bijzondere ontdekking worden gedaan: de aanwezigheid van een gespelderd plafond. Omdat het plafond aan de onderzijde sinds 1889 door een stucplafond aan het zicht wordt onttrokken werd de ontdekking bij het verwijderen van een oude opdekplaat vanaf de bovenzijde gedaan. Voor dit type plafonduafwerking zijn tegen de onderzijde van de vloer van de eerste verdieping korbogachtige gewelfjes gemaakt, aan de onderzijde uitlopend in een rib. De gewelfjes zijn aangebracht tussen de kinderbinten van de samengestelde eiken balklaag en gemaakt van massief leem, verstevigd met koe- dan

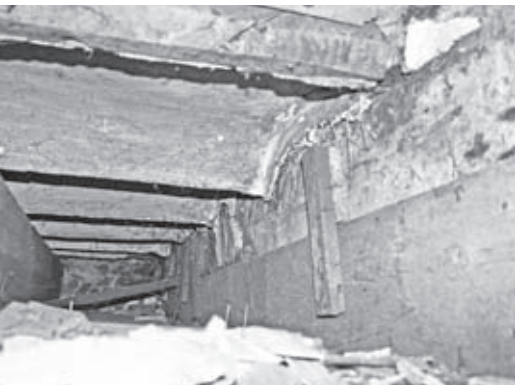
▲ **Het gespelderde plafond is aangebracht tussen de bestaande kinderbinten van de verdiepingsvloer. Tegen de bovenrand van de foto is juist een overhoeks afgeschuinde kinderbint zichtbaar.**

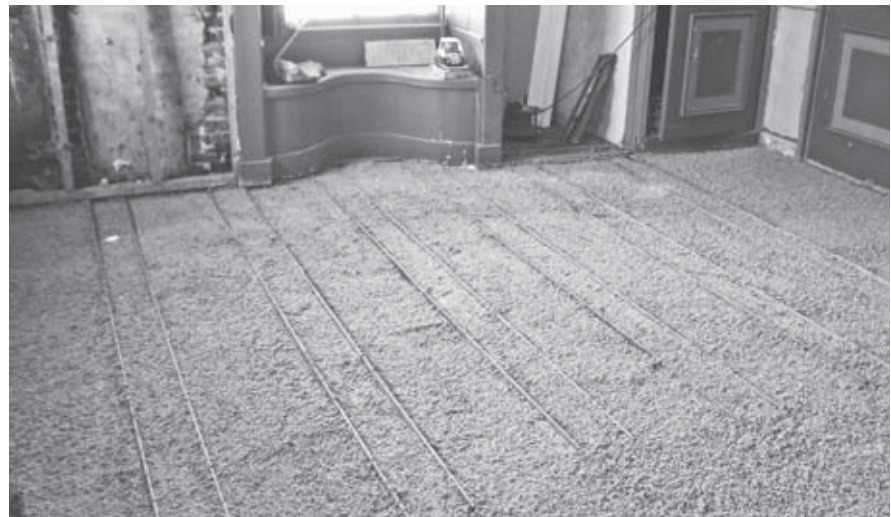
▲ **De verdiepingsvloer na het opbrengen van Fermiculiet. De stalen L-profielen ter versterking van het gespelderd plafond eronder komen juist nog boven deze brandwerende isolatielaag.** Foto Hendrik Haafkens – gemeente Zutphen

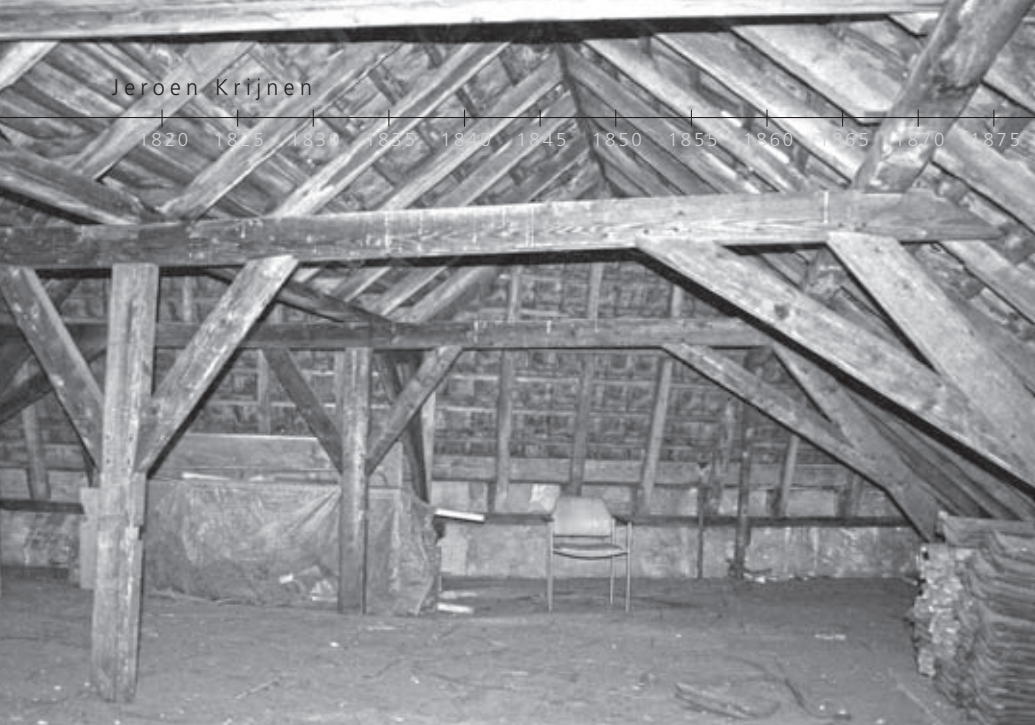
▲ De twee parallelle zadeldaken worden opgevangen door een grenen kapconstructie met makelaars onder de goot. Foto Jeroen Krijnen – gemeente Zutphen

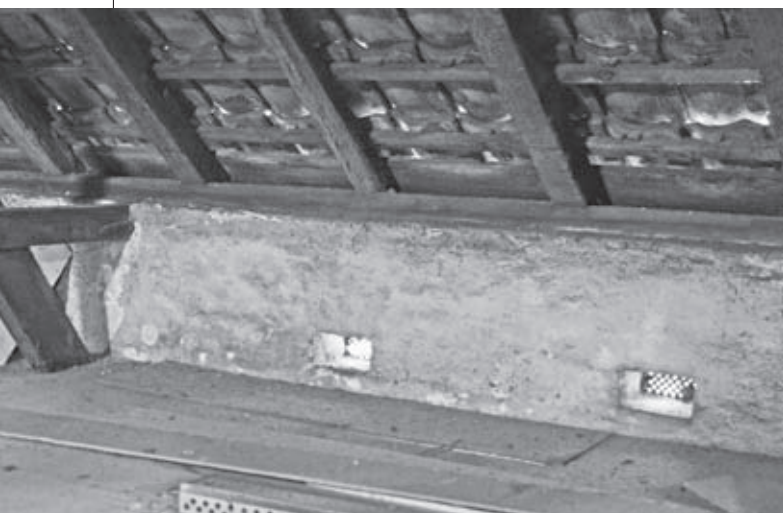
▲ In de borstwering aan de voor- en aan de achterzijde zijn juist boven de zoldervloer ventilatieroosters opgenomen. Foto Jeroen Krijnen – gemeente Zutphen

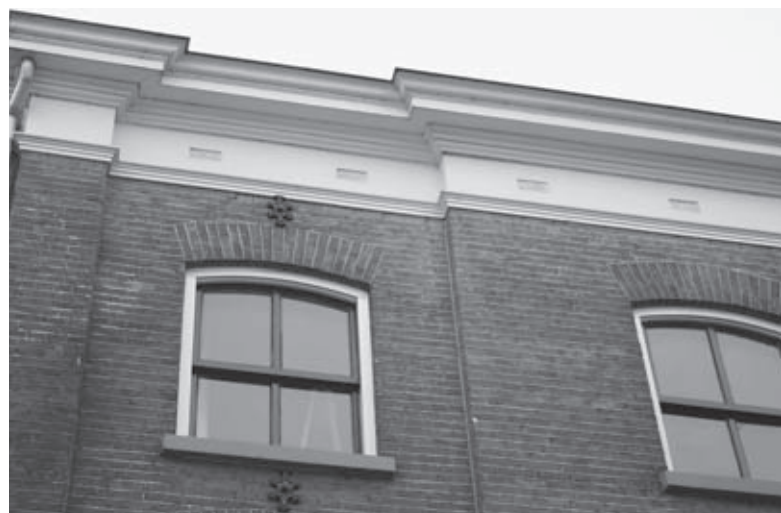
▲ Detail van de voorgevel van Oude Wand 130-132 met ventilatieroosters opgenomen in het fries. Foto Jeroen Krijnen – gemeente Zutphen

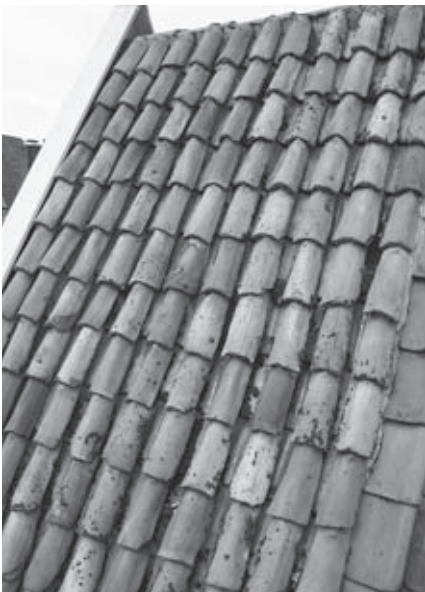
▲ Als onderdeel van de restauratie van de bovenwoning van Lange Hofstraat 21 is een deel van het dak bedekt met middeleeuwse holle en bolle pannen. Dit type dakpan moet in de 15e en 16e eeuw het dakenlandschap van Zutphen bepaald hebben en zal ook op het dak van Nieuwstad 4 gelegen hebben.

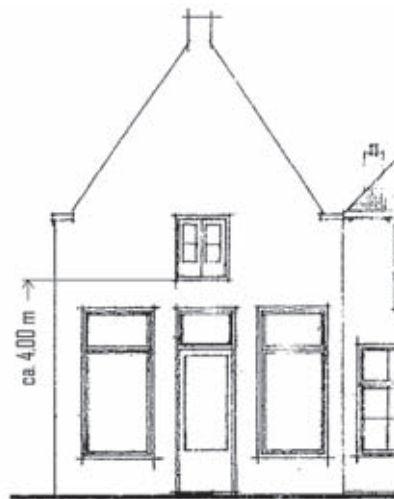
◀ De gevel van Nieuwstad 4 heeft er mogelijk uitgezien als die van Nieuwstad 54 voordat dat pand in 1936 werd gesloopt. Het geeft goed de opbouw van het pand weer met een hoge begane grond met erboven meteen de zolder. De forse begane grondhoogte werd bepaald door de stedelijke bouwvoorschriften in de middeleeuwen. De afbeelding is gespiegeld weergegeven.

de aanwezigheid van een vergelijkbaar pand op de tegenoverliggende hoek (Nieuwstad 6) pleit voor deze opzet. De begane grond zal een hoogte gehad hebben van vier tot 4,50 meter², met mogelijk aan de achterzijde een insteek, alhoewel deze ook wel later werden toegevoegd. Een stenen schouw zal de ruimte onder de insteek hebben verwarmd en via het rookkanaal ook de insteekverdieping zelf. De zoldervloer zal opgebouwd zijn geweest als samengestelde balklaag van zeer waarschijnlijk 4 balkvakken met drie moerbalken op ca. 2,75 meter hart op hart uit elkaar met twee strijk balken bij voor en achtergevel. Op zolder zal de kapconstructie hebben bestaan uit drie gebinten die de eiken sporen met panlatten droegen en daarop een gemetseld dak van holle en bolle pannen. Over de voorgevel kan slechts worden gespeculeerd, een trapgevel of een tuitgevel, maar zeker is dat het toepassen van bakstenen kruis- en kloosterkozijnen in die periode in Zutphen vrij algemeen gebruikelijk was. Of deze kozijnen waren opgenomen in een vlak gemetselde gevel of met wat meer architectonische weldaad waren opgenomen binnen gotische spaarvelden is niet duidelijk. Een bouwtekening uit 1936 met de bestaande toestand van Nieuwstad 54 geeft een idee hoe Nieuwstad 4 er kan hebben uitgezien kort voor de verhoging het pand in de 19e eeuw.

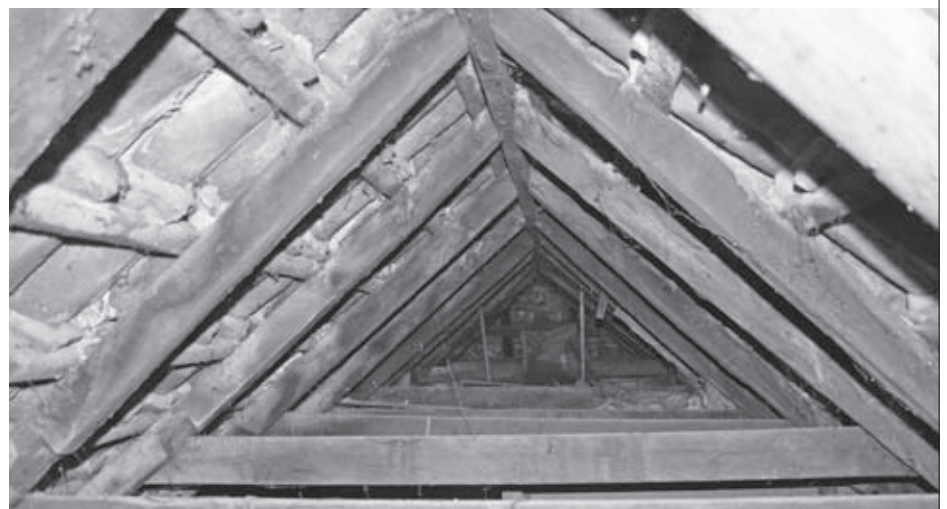
▼ Voor de kap zijn in de 19e eeuw hergebruikte eiken daksporen toegepast. De dakpannen waren vanaf de onderzijde aangesmeerd om regen en sneeuwdorslag te voorkomen. Geheel links op de foto zijn de bouwsporen van hergebruik goed zichtbaar. Foto Jeroen Krijnen – gemeente Zutphen

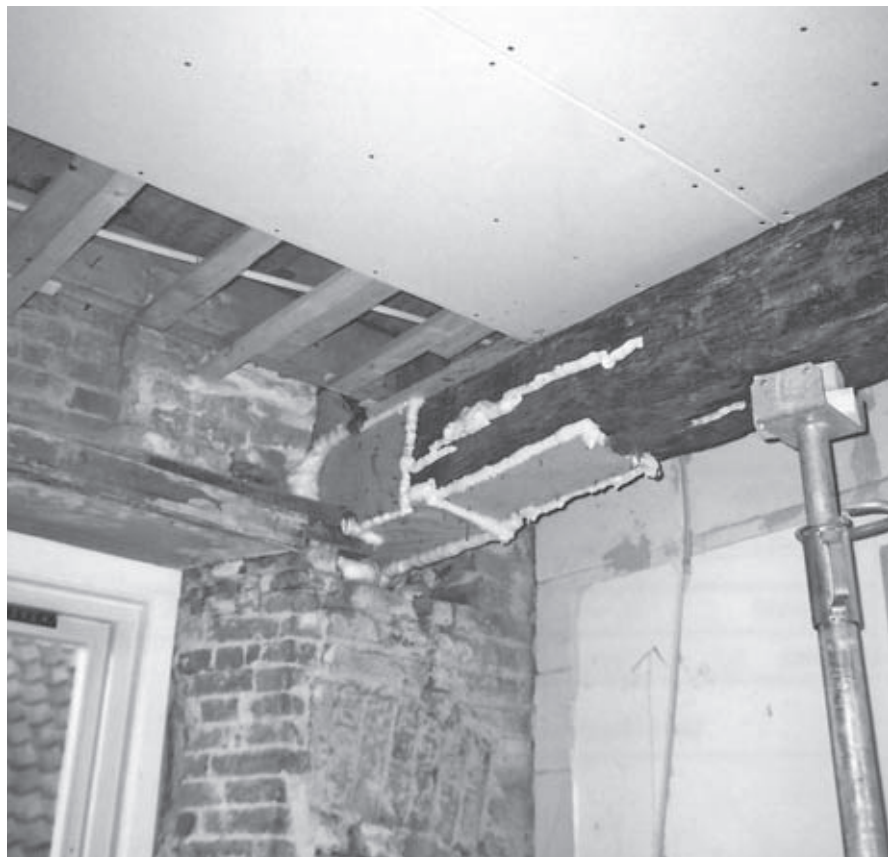
- ▶ Wat meer dan 500 jaar heeft standgehouden kan door een onvoldoende uitgedacht dan wel een ondeskundig uitgevoerd isolatieplan snel tot pulp vergaan: aantasting van eiken balkkoppen in een gemeentelijk monument, geconstateerd veertien jaar na een grote restauratie.

en mogen niet resulteren in een onjuiste vochtbalans in het gebouw. Een ongunstige vochtbalans is niet alleen nadelig voor de gezondheid van de bewoners, het levert ook grote gevolgschade aan het monument. Na 40 jaar 'nieuwe' isolatiegeschiedenis ontdekken we in Zutphen de laatste jaren vaker grote schade aan de monumenten door onjuist toegepaste isolatie. Vooral omdat door de ongunstige vochtbalans grote delen van balklagen en kapconstructies achter voorzetwanden en gipskartonplaten zijn verrot. De toolkit is een goed hulpmiddel om de juiste afwegingen te maken. Met de toolkit komen 2 zaken bij elkaar, informatie over samenhangende maatregelen en de toelaatbaarheid van de maatregel vanuit het oogpunt van monumentenzorg. Naast de ontwikkeling van de toolkit is er literatuur en referentieonderzoek uitgevoerd.
