## Restauratie van de St.Janskerk te Zutphen

*Sinds de zomer van 2001 is de Nieuwstads- of St.Janskerk te Zutphen aan de noord- en oostzijde in steigers gehuld. De restauratie van het gebouw ligt goed op koers. Hoog tijd om te berichten omtrent de stand van zaken.*

# Monumentenzorg in Zutphen: resultaten recent bouwhistorisch onderzoek

# OUDE WAND 53

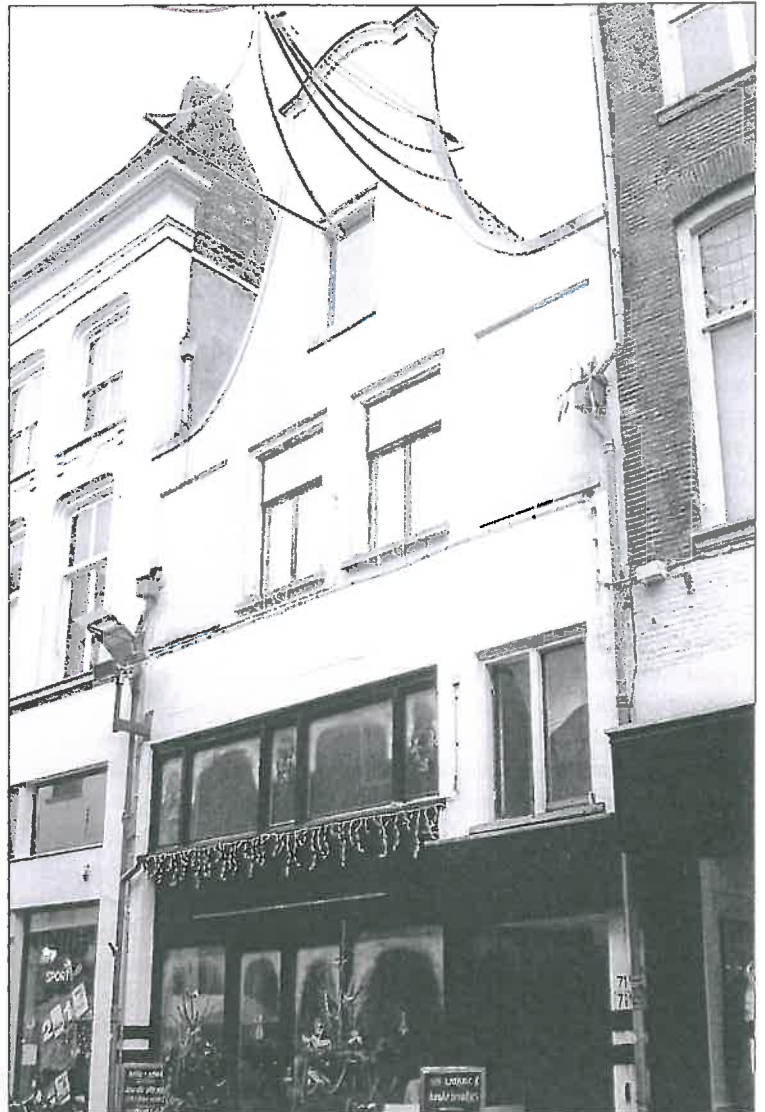
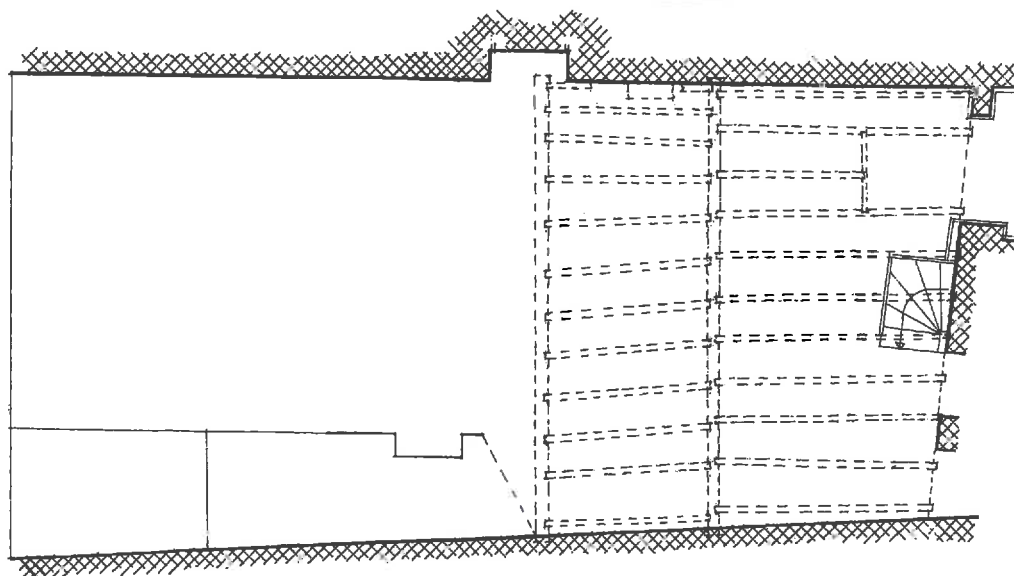
Documentatie tekening van de begane grond van Beukerstraat 71. De balklaag van de insteek is met onderbroken lijn weergegeven. Tek.: E. Mattheij.

Tijdens een verbouwing van het interieur op de begane grond kwam de balklaag van de insteek (= tussenverdieping) in het zicht die, voordat

hij weer achter een gipsplafond verdween, is gedocumenteerd. De balklaag is vervaardigd van eikenhout en zeer waarschijnlijk vóór 1650 ingebracht. Tussen 1860 en 1880 (datering op stilistische gronden) is aan de voorzijde van de insteekverdieping een pui met glas ingebracht, die zorgde voor een afscheiding tussen de hoofdruimte en de insteek. Deze binnenpui maakte deel uit van een omvangrijke verbouwing van de winkelruimte, waarbij ook de pui aan de straat werd gemoderniseerd. De aanwezigheid van de insteek doet vermoeden dat deze mogelijk uit dezelfde bouwfase stamt als de verdiepingsbalklaag zo'n 4,50 meter hoog boven de begane grond. De winkelpui is in 1927 vernieuwd

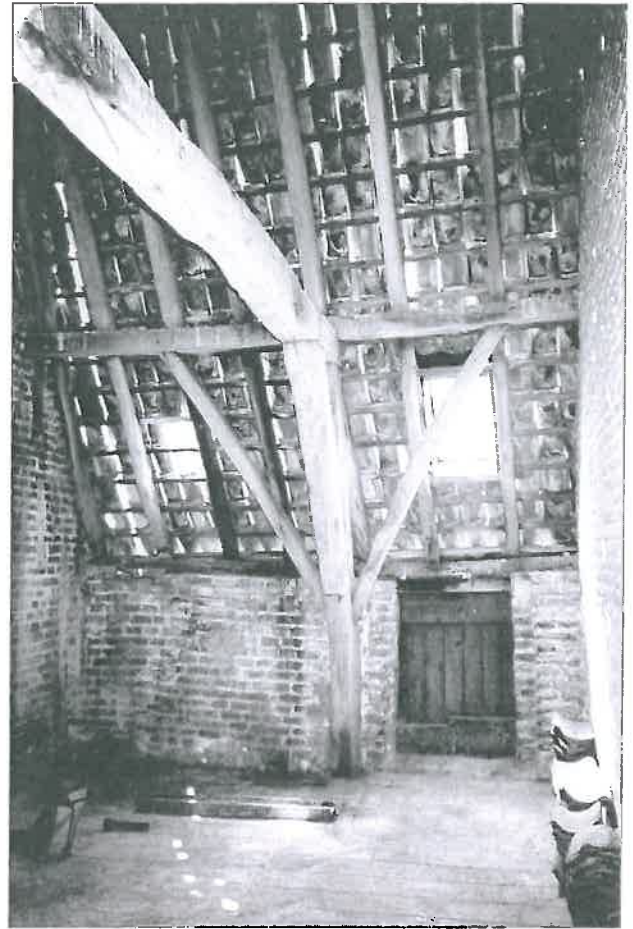
▲ Foto boven:  
De zolder met kap van Heukestraat 16.  
J.S. Krijnen - gemeente Zutphen

Het dubbelhuis is gebouwd in baksteen met de nok evenwijdig aan de straat en heeft in oorspronkelijke toestand een hoge begane grond gehad met een zolder. Twee eiken dekbalkgebinten ondersteunden in de oorspronkelijke situatie een sporenkap van het zelfde materiaal. Het huis is reeds in een vroeg stadium gesplitst door middel van een vakwerkwand. Deze is op begane grondniveau nog aanwezig.

muur. Op de begane grond zijn sporen van een bijbehorende forse schouw gevonden zodat het pand in eerste instantie (ook) voor bewoning zal zijn bedoeld. In de zestiende eeuw wordt het huis enkele malen als schuur genoemd, waarna het in 1604, of kort ervoor, blijkbaar nieuw is opgetrokken danwel ingrijpend is verbouwd, want er wordt in de transporten gesproken over een "huisplaats, nu tot schuur opgetimmerd". Recent dendrochronologisch onderzoek heeft deze mededeling bevestigd. Het hout dat voor de kapconstructie is gebruikt heeft als veldatum exact 1600.

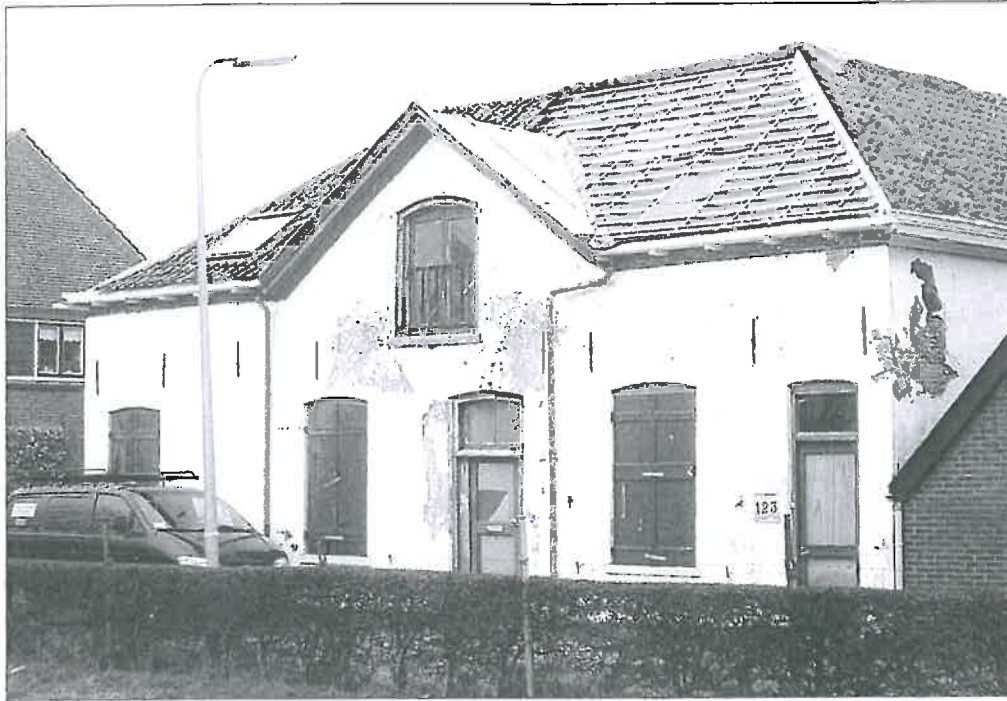
Achterhoven 123,  
tijdens restauratie.  
Foto: J. Smit -  
gemeente Zutphen

Dit pand in de Zutphense wijk De Hoven wordt momenteel met gemeentelijke subsidie gerestaureerd. Het is gebouwd als koetshuis van de Villa Bellevue, later Schoonzicht geheten. Deze villa is in de tweede helft van de 18de eeuw gebouwd als buiten van een rijke Zutphense familie. Mogelijk is toen gelijktijdig het koetshuis tot stand gekomen. Het koetshuis is in de tweede helft van de 19de eeuw verbouwd, danwel herbouwd in de vorm die het nu nog heeft. Aangezien de villa vanaf

▲ het begin van de 20ste eeuw niet meer door één gezin werd bewoond en werd gesplitst in meerdere woningen, was ook de noodzaak van een bij een villa behorend koetshuis komen te vervallen. Het stalgedeelte van het koetshuis, het rechterdeel van het pand, is toen verbouwd tot woning. Mogelijk is toen ook een algehele verbouwing van de straatgevel en het interieur doorgevoerd. Villa Schoonzicht liep bij de bevrijding van Zutphen in april 1945 zware oorlogsschade op en is in 1947 gesloopt. Omdat het pand in zekere

Het koetshuis ging een periode van verwaarlozing en leegstand tegemoet en toen enkele jaren geleden de laatste bewoner overleed, leek sloop niet lang meer op zich te laten wachten. Het tij werd gekeerd doordat op initiatief van de lokale buurtvereniging het pand werd geïnventariseerd en het de status "beeldbepalend pand" kreeg. Daarmee was de mogelijkheid gecreëerd om restauratie van het pand gedeeltelijk door de gemeente te laten subsidiëren. Dit heeft voor de huidige eigenaar de doorslag gegeven om het pand te verwerven en te kiezen voor behoud en restauratie. Daarbij komt dat de gemeente voorwaarden kan stellen aan de uitvoering. Ondanks het feit dat er geen sprake is van een gemeentelijk of rijksmonument is er daardoor wel sprake van enige bescherming en kan gesteld worden

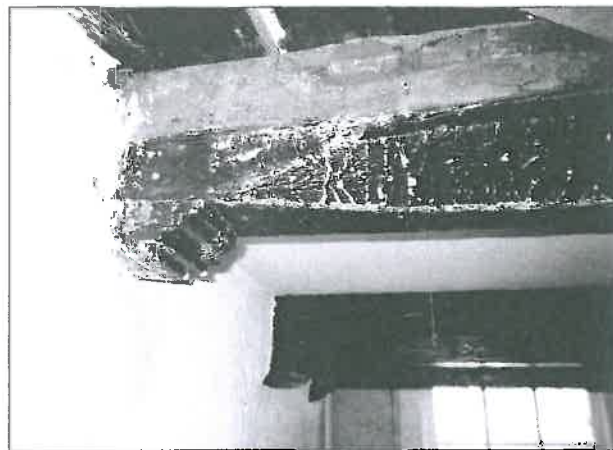
▲ Balken met consoles op de eerste verdieping.  
Foto: J.S. Krijnen - gemeente Zutphen

Tijdens recente interne verbouwingswerkzaamheden werden enkele verlaagde plafonds verwijderd, zodat een blik op de vrijgekomen balklagen kon worden geworpen. Daaruit bleek dat in samenhang met de voorgevel en een gewijzigde indeling de verdiepingsbalklaag waarschijnlijk in het eerste helft van de 19de eeuw moet zijn ingebracht. De enkelvoudige balklaag met consoles die de zoldervloer ondersteunt is ouder en moet net als de kelder uit ca. 1600-1625 dateren. Opvallend detail is het gebruikte bouw materiaal voor deze balklaag; grenen in tegenstelling tot eiken,

dat in Zutphen toen nog zeer frequent voor balken en kapconstructies werd toegepast. De eiken kapconstructie van het huis dateert vermoedelijk ook uit de periode 1600-1625. De daksporen dateren vermoedelijk uit de tijd dat de voorgevel en verdiepingsbalklaag werden gewijzigd.
